실내공기질 측정 보고서

강남구도시관리공단

강남구도시관리공단 19개 시설 실내공기질 측정

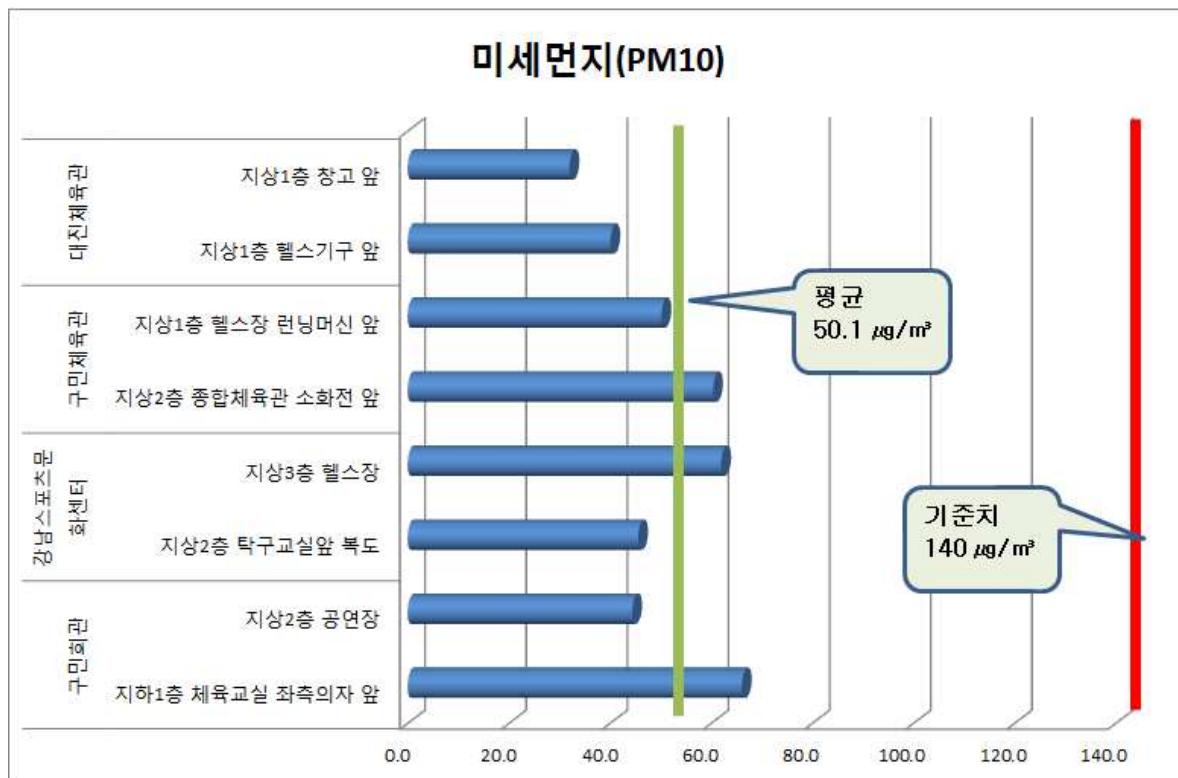
1) 미세먼지 (PM10) : 허용기준 $140 \mu\text{g}/\text{m}^3$ 이하

미세먼지(PM10) 농도 범위는 $32.0 \text{ } \mu\text{g}/\text{m}^3 \sim 66.1 \text{ } \mu\text{g}/\text{m}^3$ 이며, 전체 평균농도는 $50.1 \text{ } \mu\text{g}/\text{m}^3$ 으로 기준치인 $140 \text{ } \mu\text{g}/\text{m}^3$ 의 35.8 %로 기준치에 만족하였다. 전체적으로 결과 편차가 크지 않았으며 낮은 결과치를 나타내었다.

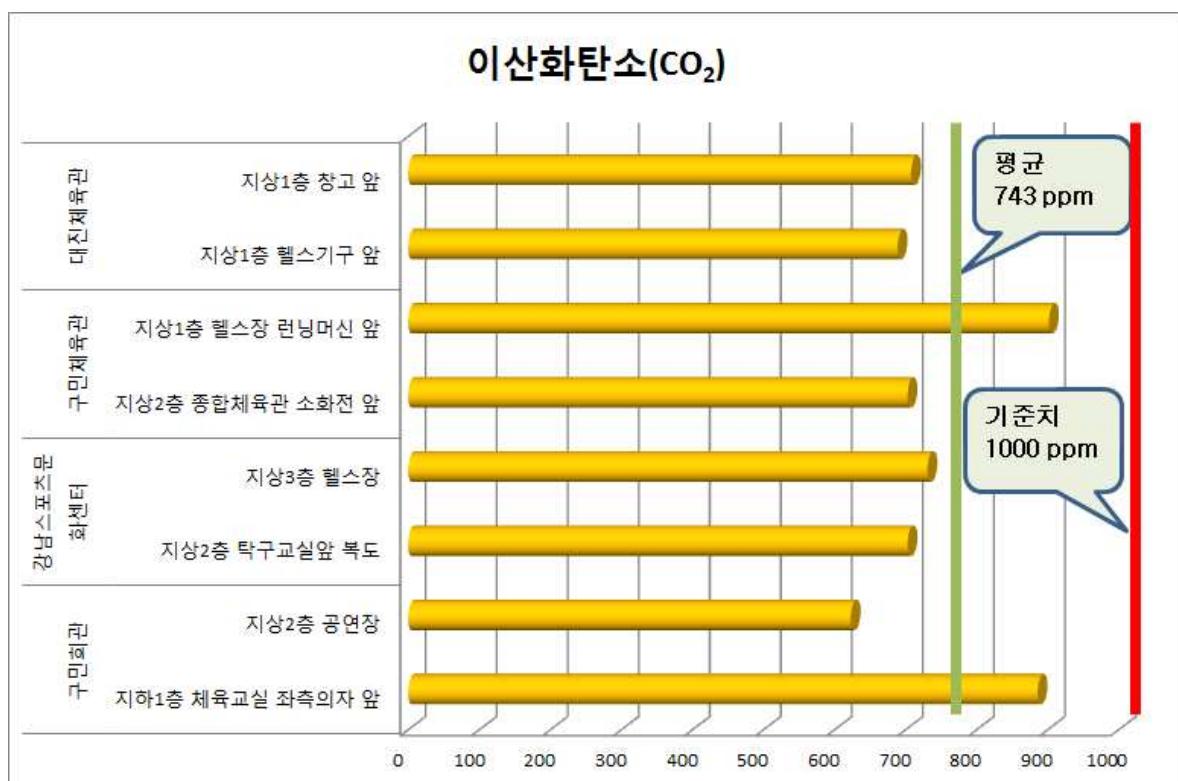
2) 이산화탄소 (CO_2) : 허용기준 $1,000 \text{ ppm}$ 이하

이산화탄소(CO₂) 농도범위는 $623 \text{ ppm} \sim 902 \text{ ppm}$ 이며, 전체 평균농도는 743 ppm 으로 기준치인 $1,000 \text{ ppm}$ 의 74.3 %로 기준치에 만족하는 것으로 나타났다. 결과를 보면 같은 시설에서 지점에 따라 차이가 나는 것은 측정 지점의 면적과 측정 당시의 유동인구수에 기인하는 것으로 사료된다.

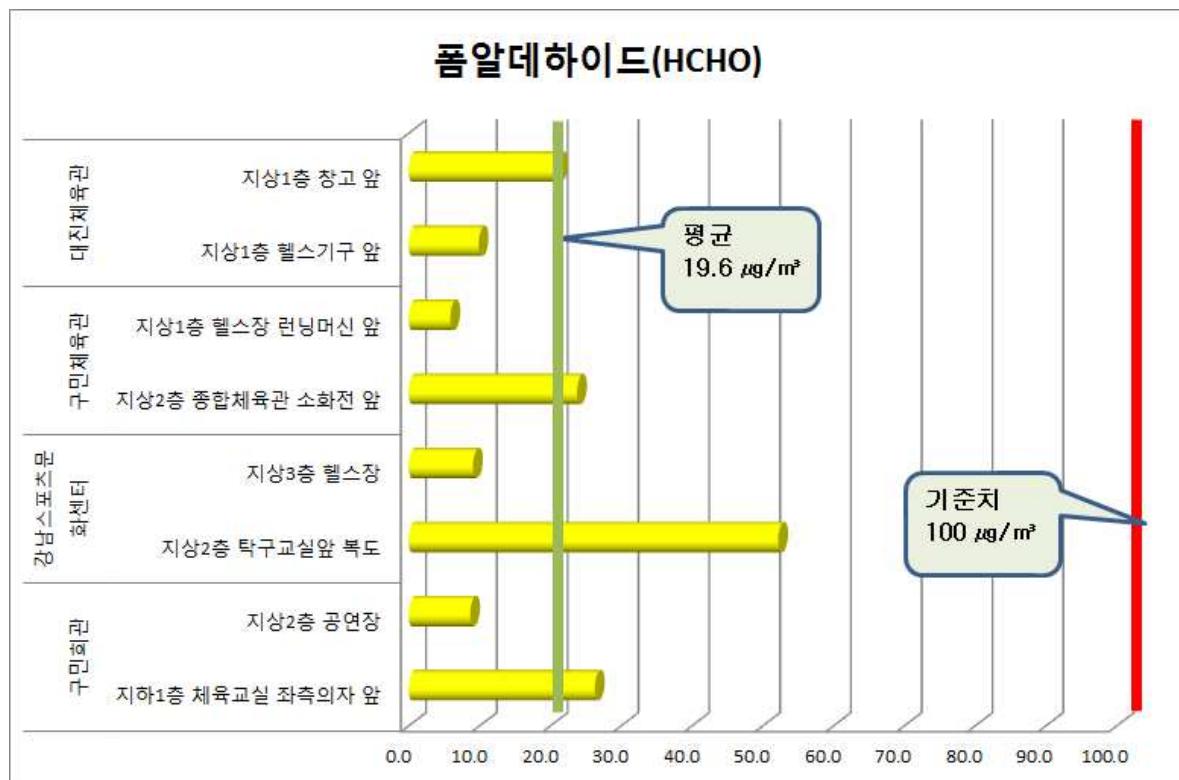
3) 품알데하이드 (HCHO) : 허용기준 $100 \mu\text{g}/\text{m}^3$ 이하

폼알데하이드(HCHO) 농도범위는 $5.9 \text{ } \mu\text{g}/\text{m}^3 \sim 52.2 \text{ } \mu\text{g}/\text{m}^3$ 이며, 전체 평균농도는 $19.6 \text{ } \mu\text{g}/\text{m}^3$ 으로 기준치인 $100 \text{ } \mu\text{g}/\text{m}^3$ 의 19.6 %로 기준치에 만족하는 것으로 나타났다. 각 지점에서 층별 평균 농도범위가 최대 약 6배 정도 차이가 나는 것을 볼수 있는데 이는 폼알데하이드의 특성상 온도, 습도 등에 따라 많이 좌우되기 때문으로 보인다.

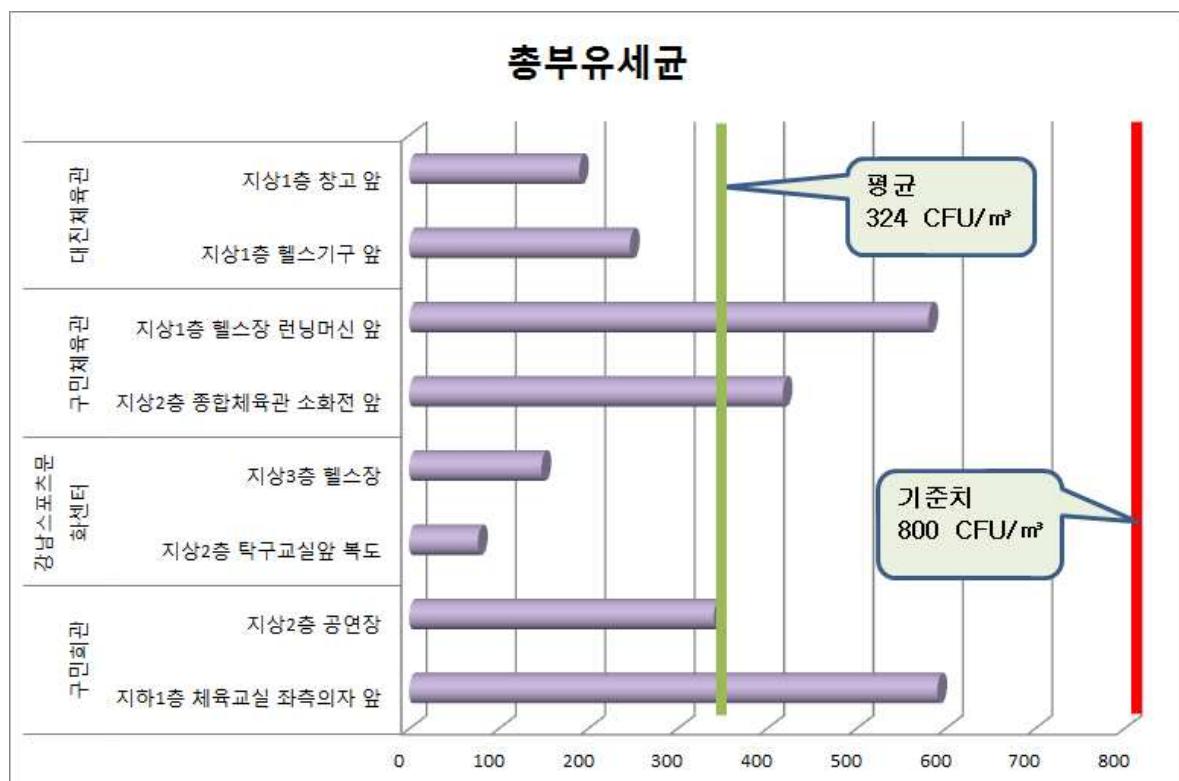
4) 총부유세균 : 허용기준 $800 \text{ CFU}/\text{m}^3$ 이하

총부유세균 농도범위는 $77 \text{ CFU}/\text{m}^3 \sim 591 \text{ CFU}/\text{m}^3$ 이며, 전체 평균농도는 $324 \text{ CFU}/\text{m}^3$ 으로 기준치인 $800 \text{ CFU}/\text{m}^3$ 의 40.5 %로 만족하였다. 유동인구의 활동량이 많은 헬스장, 체육교실에서 다른 지점에 비하여 조금 높게 나타났다.

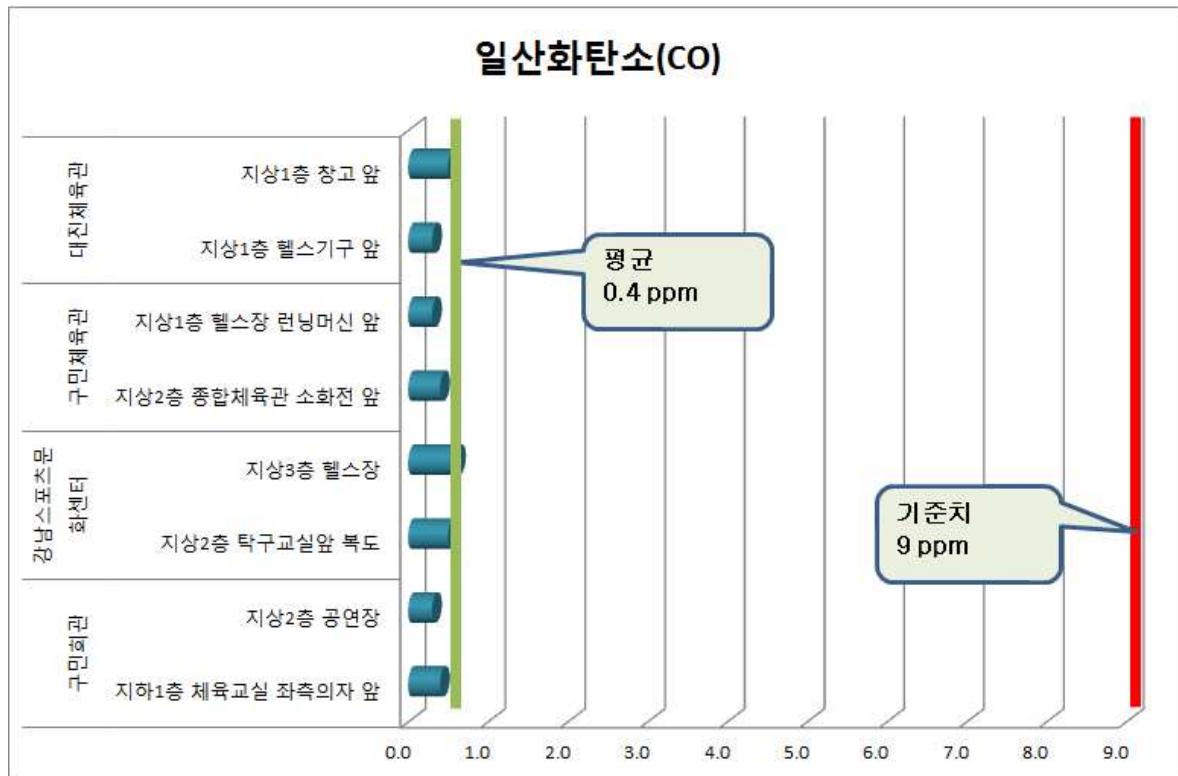
5) 일산화탄소 (CO) : 허용기준 9 ppm 이하

일산화탄소(CO) 농도범위는 $0.3 \text{ ppm} \sim 0.6 \text{ ppm}$ 이며, 전체 평균농도는 0.4 ppm 으로 기준치인 10 ppm 의 4.0 %로 만족하였다. 각 지점별 결과치는 뚜렷한 차이를 보이지 않았으며, 농도가 낮게 나타났다.

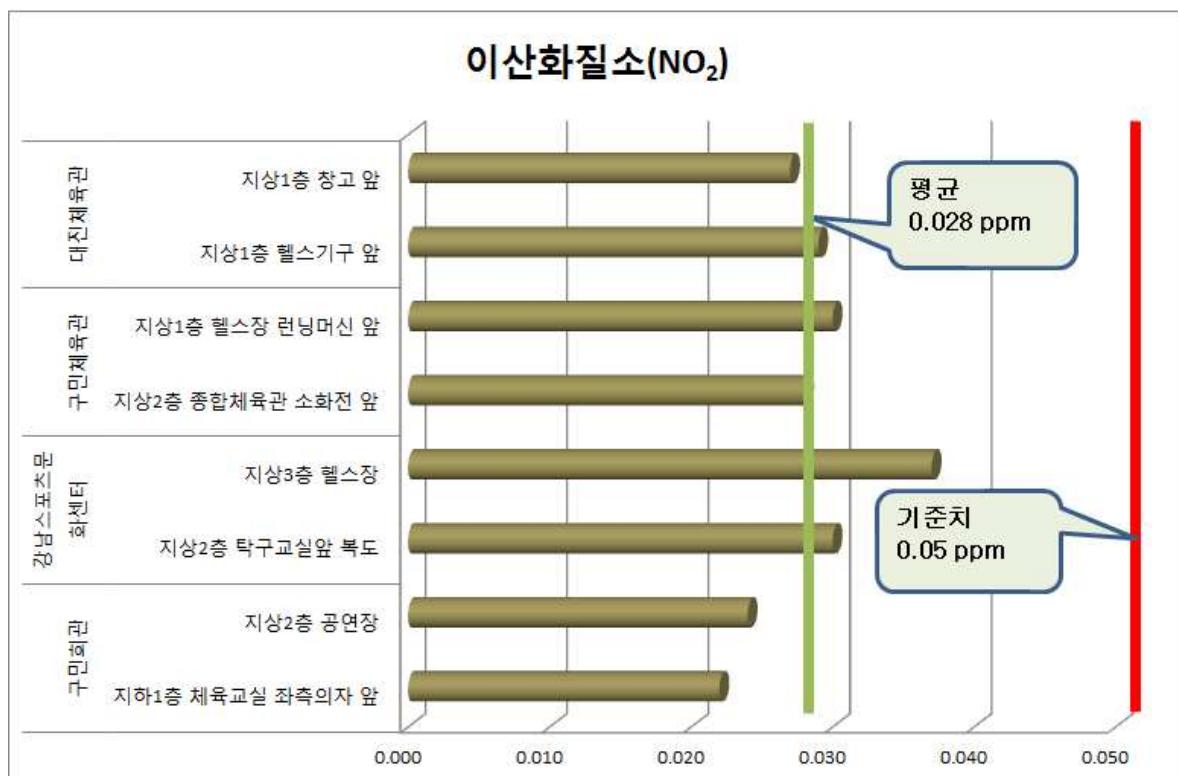
6) 이산화질소 (NO_2) : 허용기준 0.05 ppm 이하

이산화질소(NO_2) 농도범위는 $0.022 \text{ ppm} \sim 0.037 \text{ ppm}$ 이며, 전체 평균농도는 0.028 ppm 으로 기준치인 0.05 ppm 의 56.0 %로 만족하였다. 전체적으로 결과 편차가 크지 않았으며 낮은 결과치를 나타내었다.

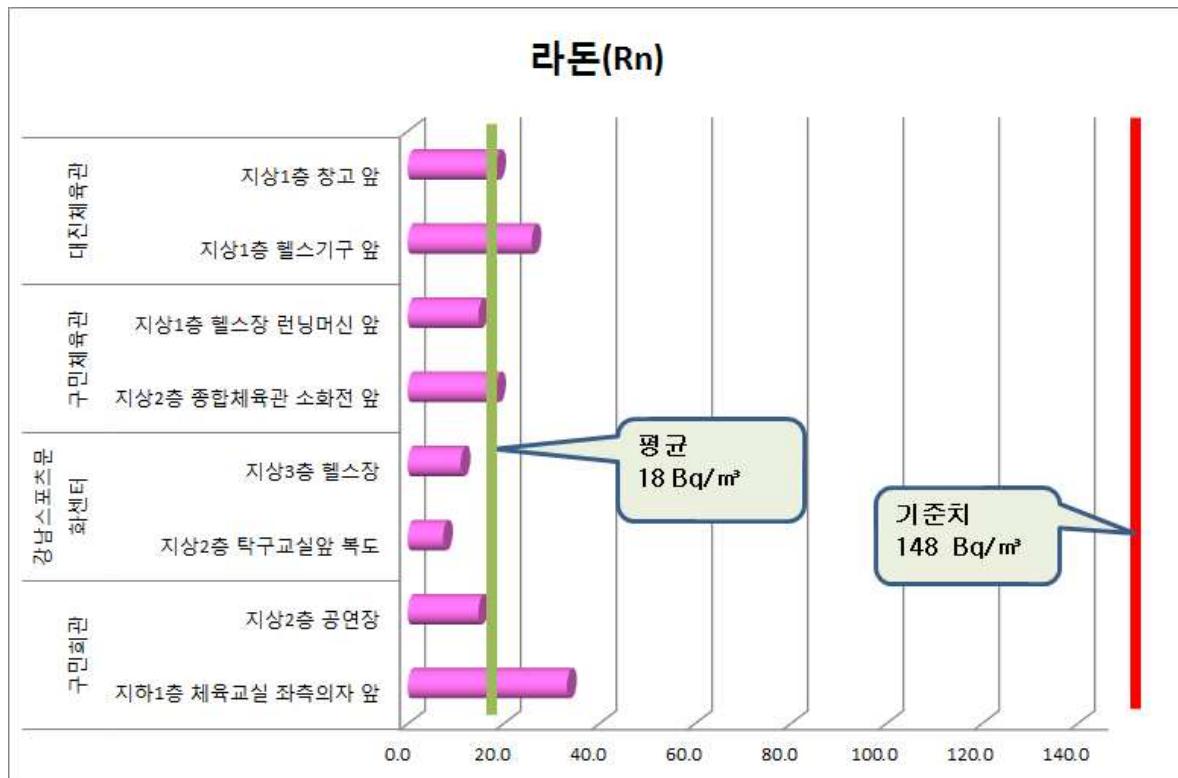
7) 라돈 (Rn) : 허용기준 148 Bq/m³ 이하

라돈(Rn) 농도범위는 $7.4 \text{ Bq}/\text{m}^3 \sim 33.3 \text{ Bq}/\text{m}^3$ 이며, 전체 평균농도는 $18.0 \text{ Bq}/\text{m}^3$ 으로 기준치인 $148 \text{ Bq}/\text{m}^3$ 의 12.2 %로 기준치에 만족하는 것으로 나타났다. 각 모든 지점의 결과가 전반적으로 낮게 나타났으나 장기적으로 볼때 시설의 노후화에 따라 외부의 라돈 유입이 예상되므로 지속적인 관리가 필요하다.

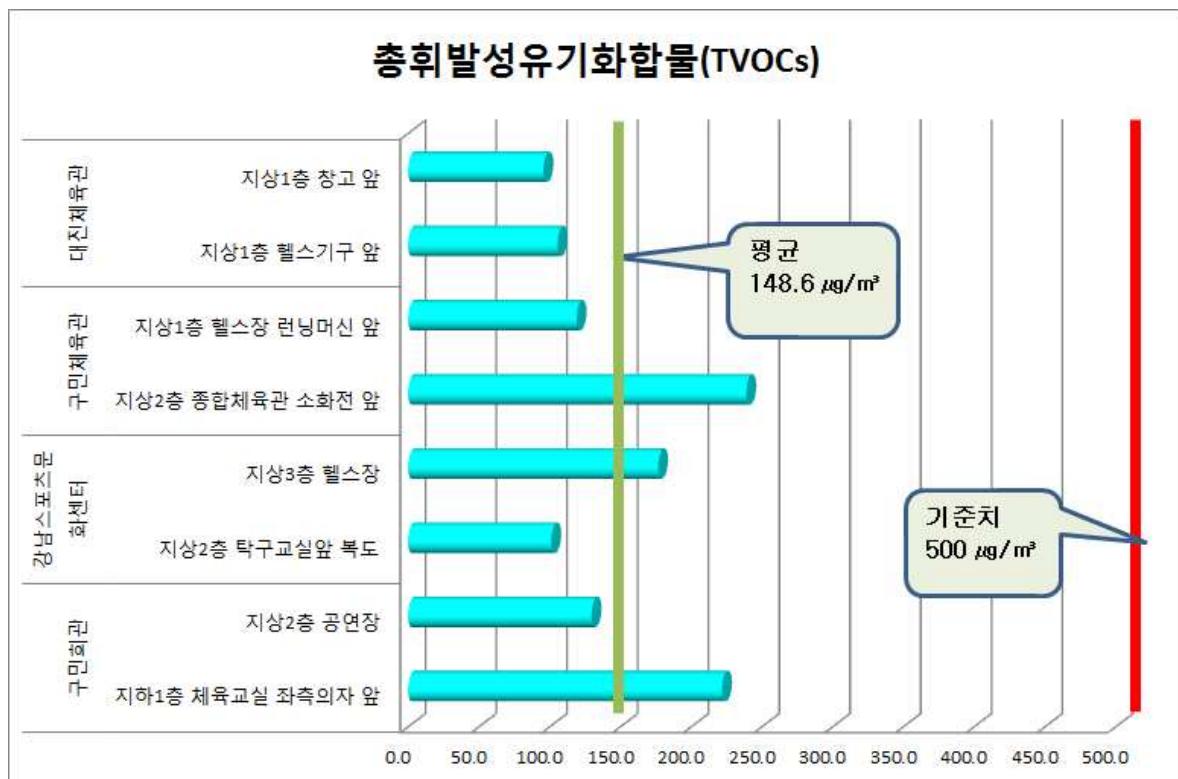
8) 총휘발성유기화합물 (TVOC) : 허용기준 500 µg/m³ 이하

총휘발성유기화합물 (TVOC) 농도범위는 $95.7 \text{ } \mu\text{g}/\text{m}^3 \sim 239.1 \text{ } \mu\text{g}/\text{m}^3$ 이며, 전체 평균농도는 $148.6 \text{ } \mu\text{g}/\text{m}^3$ 으로 기준치인 $500 \text{ } \mu\text{g}/\text{m}^3$ 의 29.7 %로 만족하였다. 전체적으로 결과 편차가 크지 않았으며 낮은 결과치를 나타내었다.

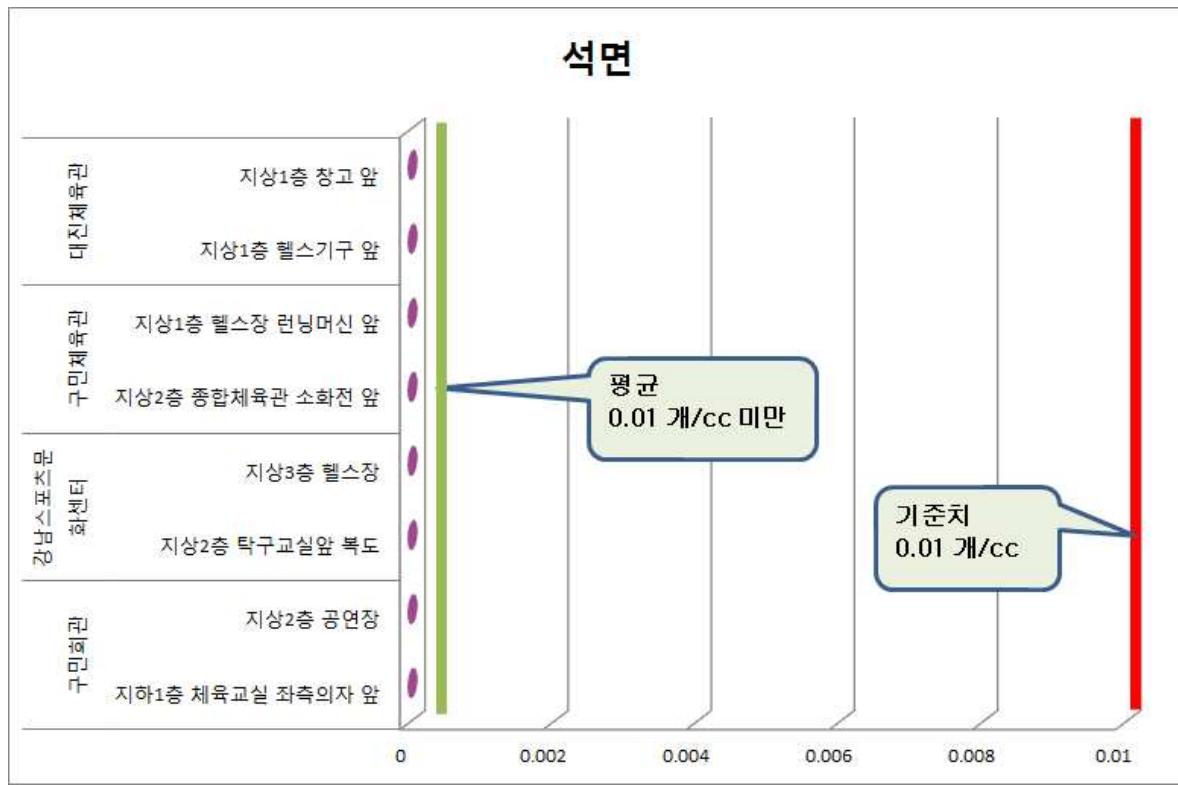
9) 석면 : 허용기준 0.01 개/cc 이하

각 지점별 석면의 측정치는 모두 0.01개/cc 미만을 나타내었다. 이는 공기중 석유상의 물질을 측정한 결과이며 결과의 표시는 환경부고시 제2017-11호(2017.01.17)에 따라 측정 농도가 0.01개/cc 미만일 경우 ‘0.01개/cc 미만’으로 표시하였다.

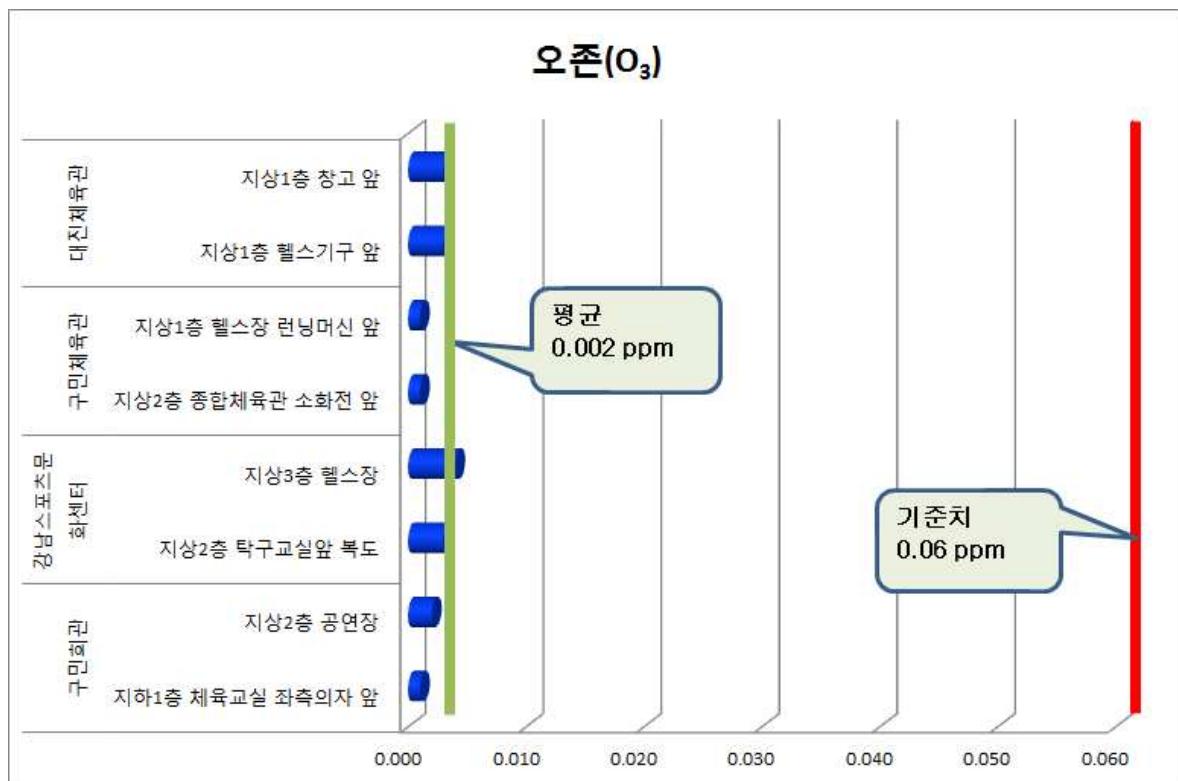
10) 오존 (O_3): 허용기준 0.06 ppm 이하

오존 (O_3) 측정범위는 $0.001 \text{ ppm} \sim 0.004 \text{ ppm}$ 이며, 평균농도는 0.002 ppm 으로 나타났다. 이는 기준치인 0.06 ppm 의 3.3 %로 만족하는 수치이다. 전체적으로 결과 편차가 크지 않았으며 낮은 결과치를 나타내었다.

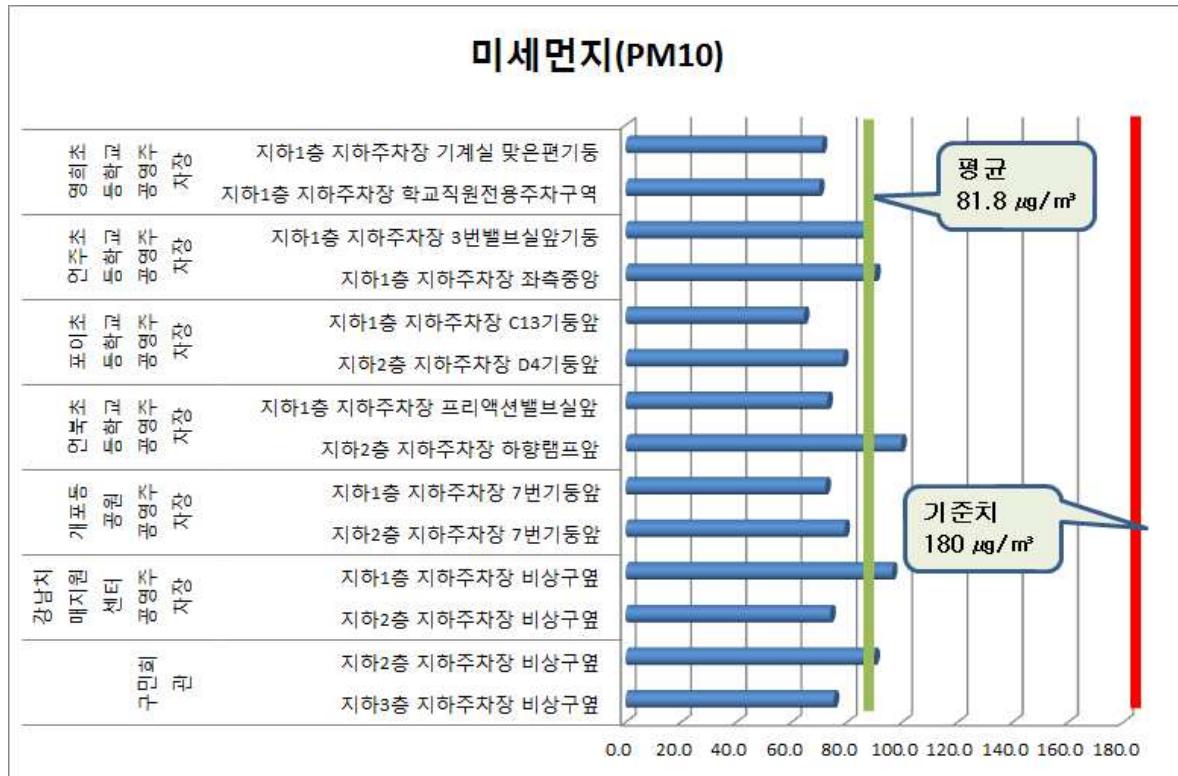
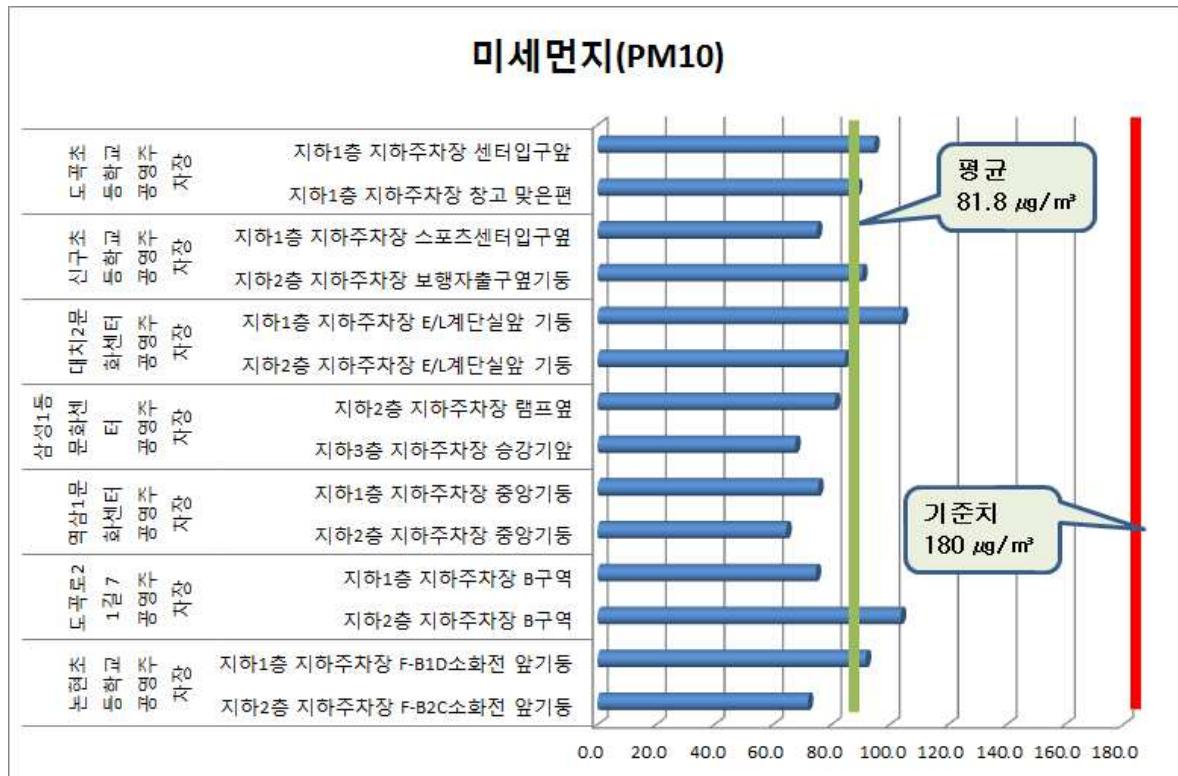
1) 미세먼지 (PM10) : 허용기준 180 $\mu\text{g}/\text{m}^3$ 이하

미세먼지(PM10) 농도 범위는 $64.5 \mu\text{g}/\text{m}^3$ ~ $104.5 \mu\text{g}/\text{m}^3$ 이며, 전체 평균농도는 $81.8 \mu\text{g}/\text{m}^3$ 으로 기준치인 $180 \mu\text{g}/\text{m}^3$ 의 45.4 %로 기준치에 만족하였다.

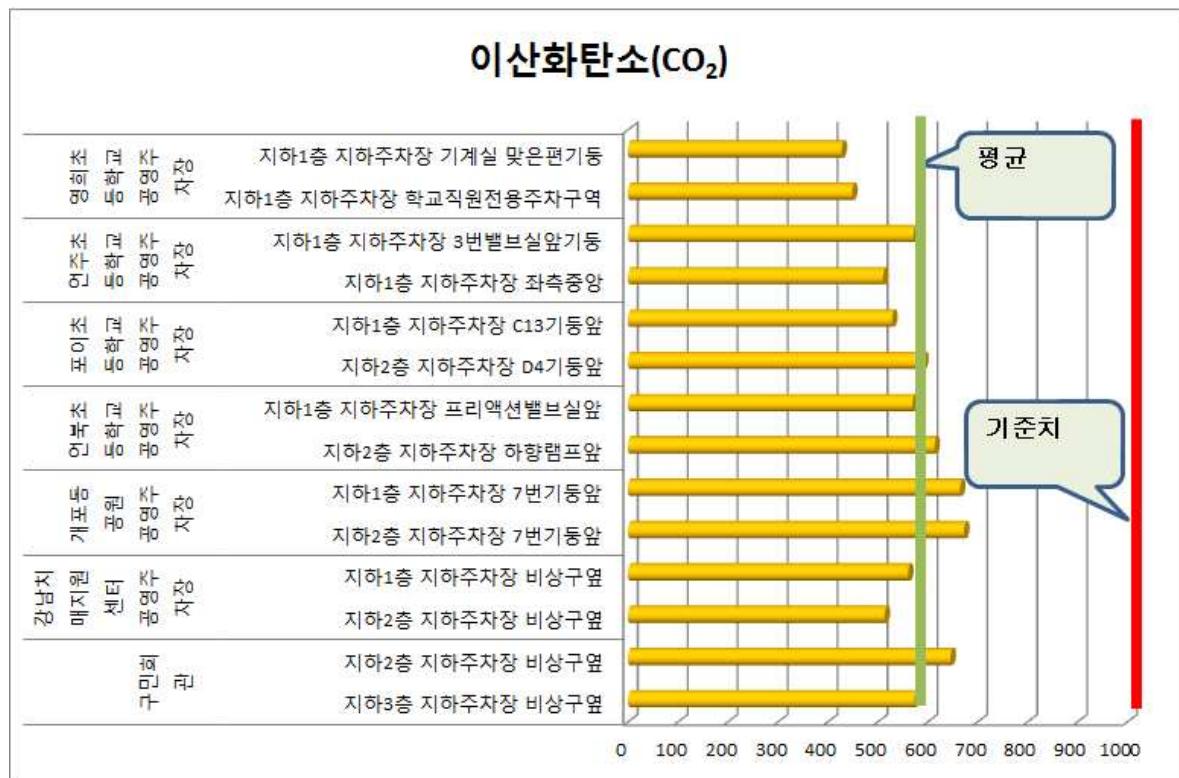
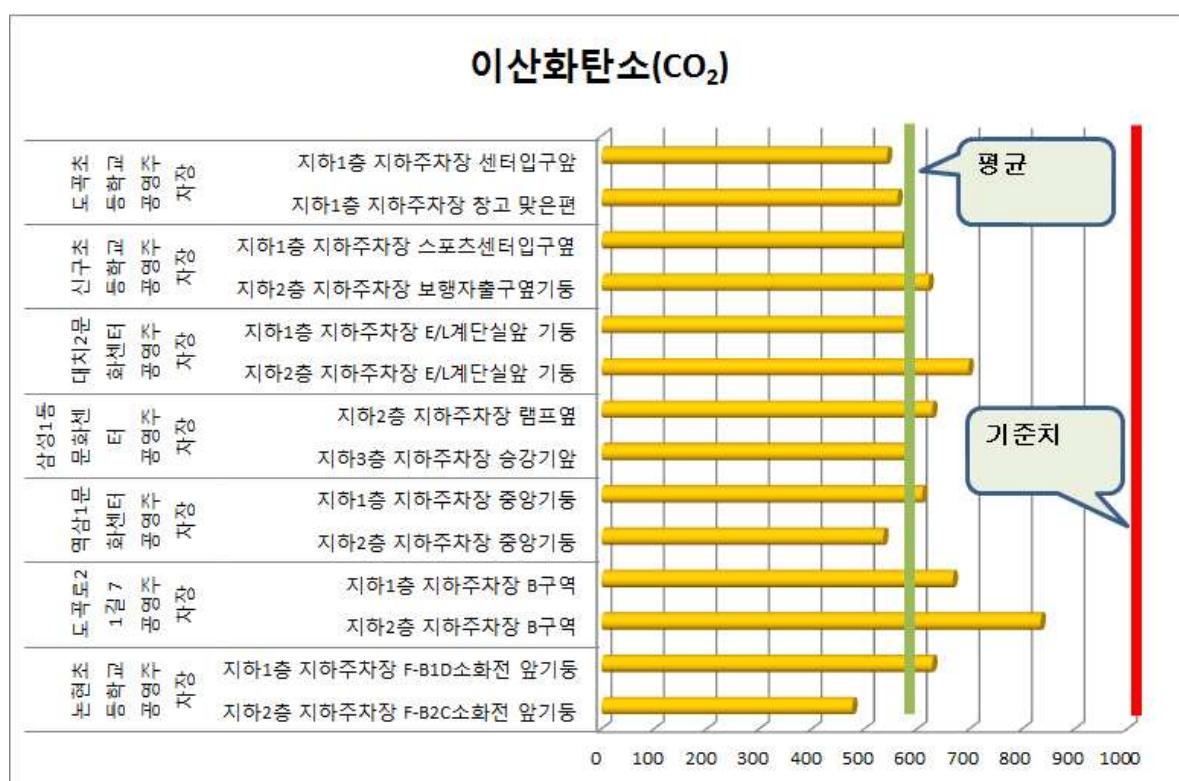
2) 이산화탄소 (CO₂) : 허용기준 1,000 ppm 이하

이산화탄소(CO_2) 농도범위는 428 ppm ~ 835 ppm이며, 전체 평균농도는 587 ppm으로 기준치인 1,000 ppm의 58.7 %로 기준치에 만족하는 것으로 나타났다. 시설별로 약간의 차이가 있으나 지점별로는 큰 차이를 보이지 않았다.

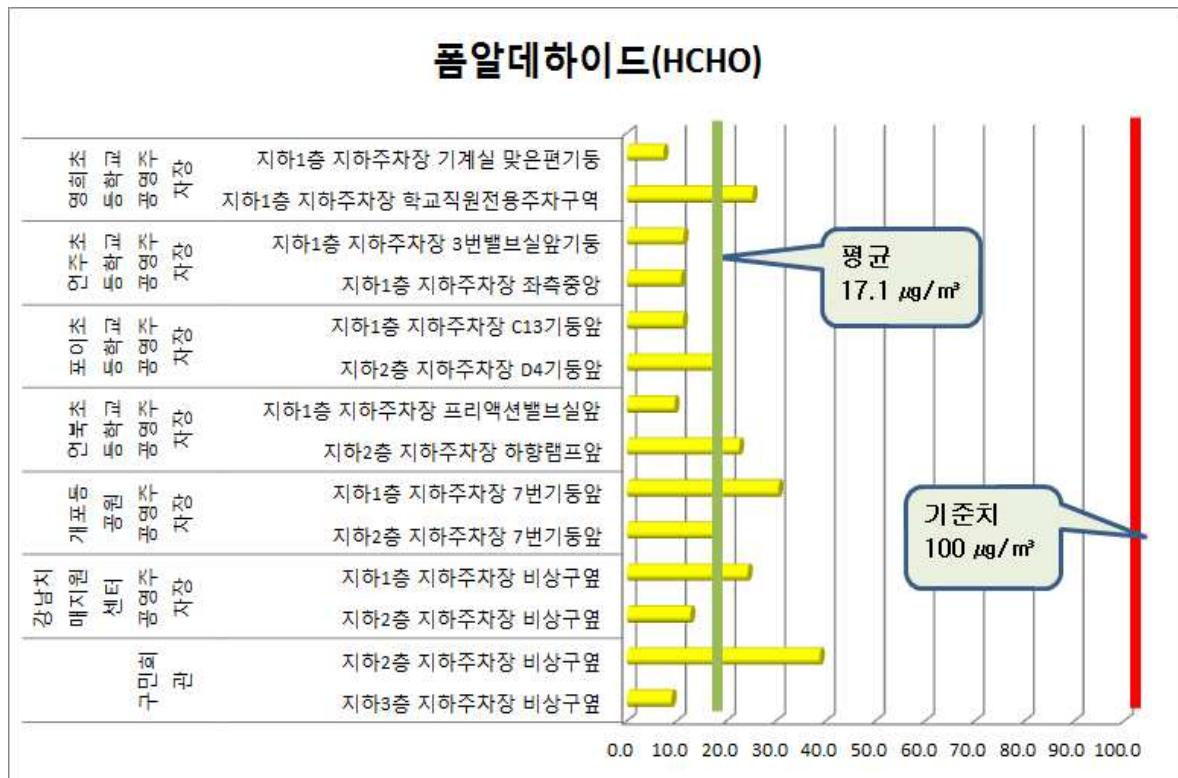
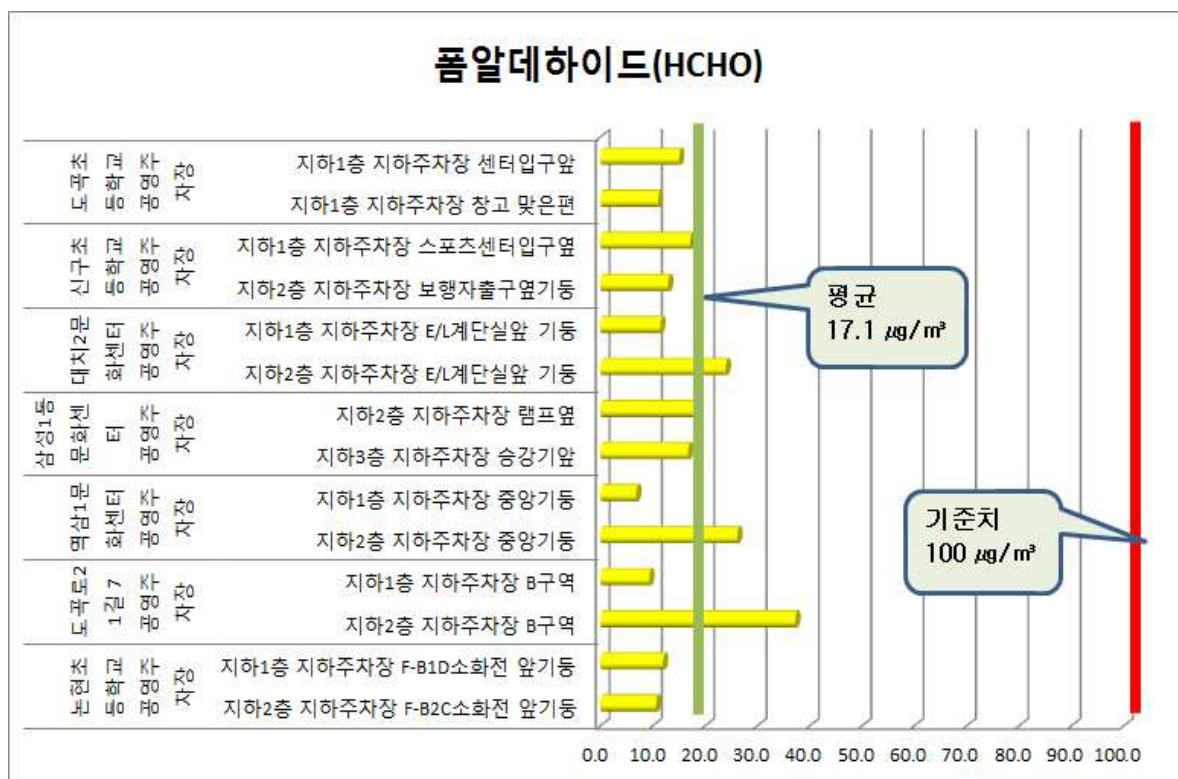
3) 품알데하이드 (HCHO) : 허용기준 $100 \mu\text{g}/\text{m}^3$ 이하

폼알데하이드(HCHO) 농도범위는 $6.9 \mu\text{g}/\text{m}^3$ ~ $38.8 \mu\text{g}/\text{m}^3$ 이며, 전체 평균농도는 $17.1 \mu\text{g}/\text{m}^3$ 으로 기준치인 $100 \mu\text{g}/\text{m}^3$ 의 17.1 %로 기준치에 만족하는 것으로 나타났다. 각 지점에서 총별 평균 농도범위가 최대 약 4배 정도 차이가 나는 것을 볼수 있는데 이는 폼알데하이드의 특성상 온도, 습도 등에 따라 많이 좌우되기 때문으로 보인다.

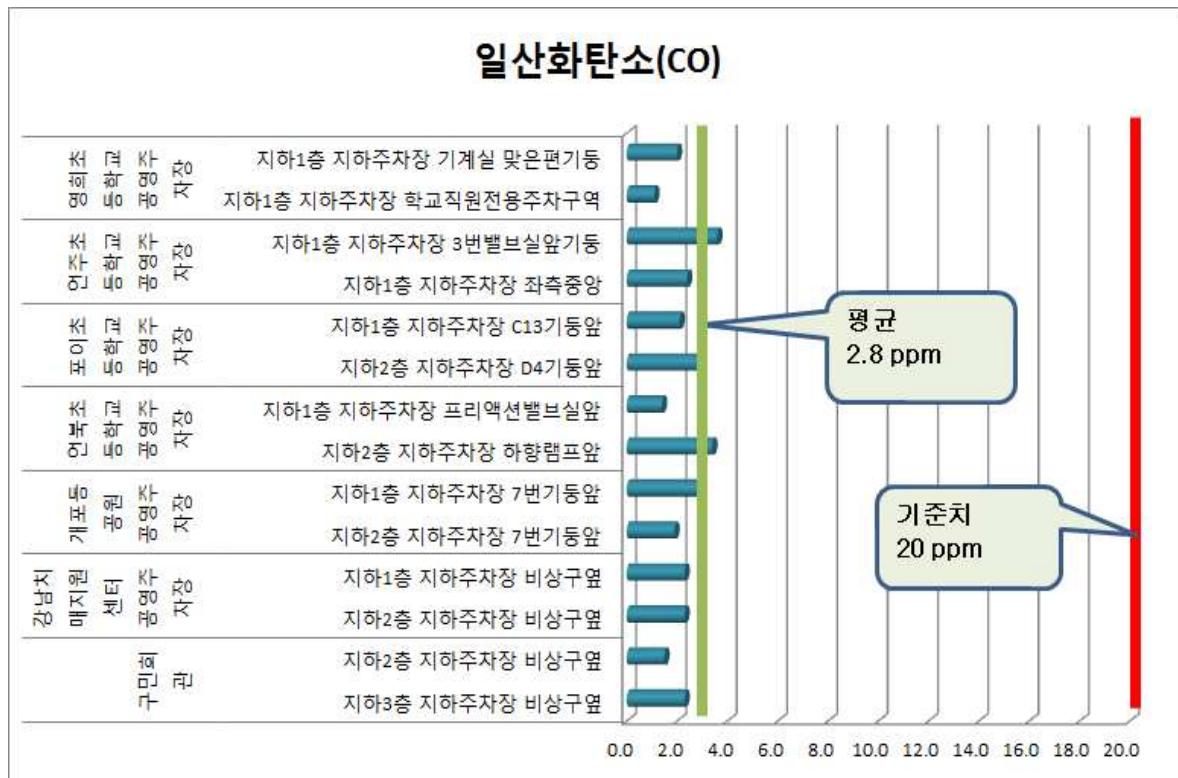
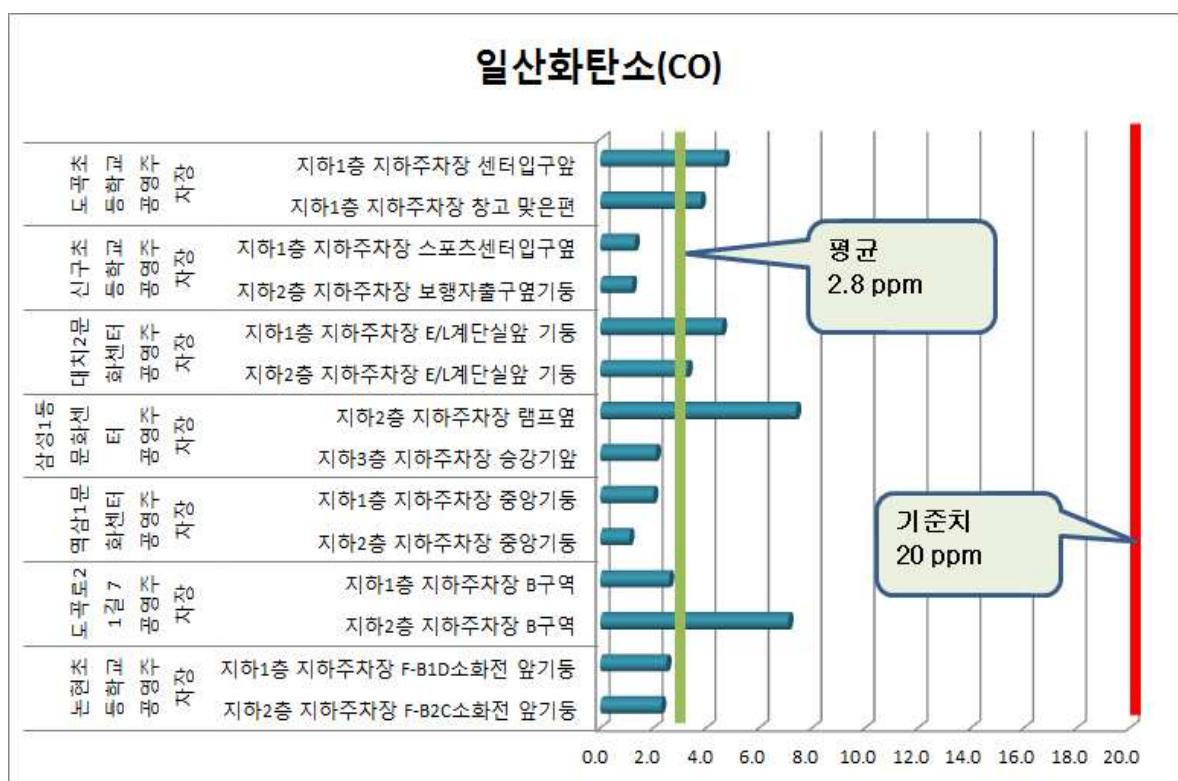
4) 일산화탄소 (CO) : 허용기준 20 ppm 이하

일산화탄소(CO) 농도범위는 1.1 ppm ~ 7.4 ppm이며, 전체 평균농도는 2.8 ppm으로 기준치인 20 ppm의 14.0 %로 만족하였다. 도곡로21길 7 공영주차장과 삼성1동문화센터 공영주차장에서 지점별 결과차이가 가장 크게 나타났다.

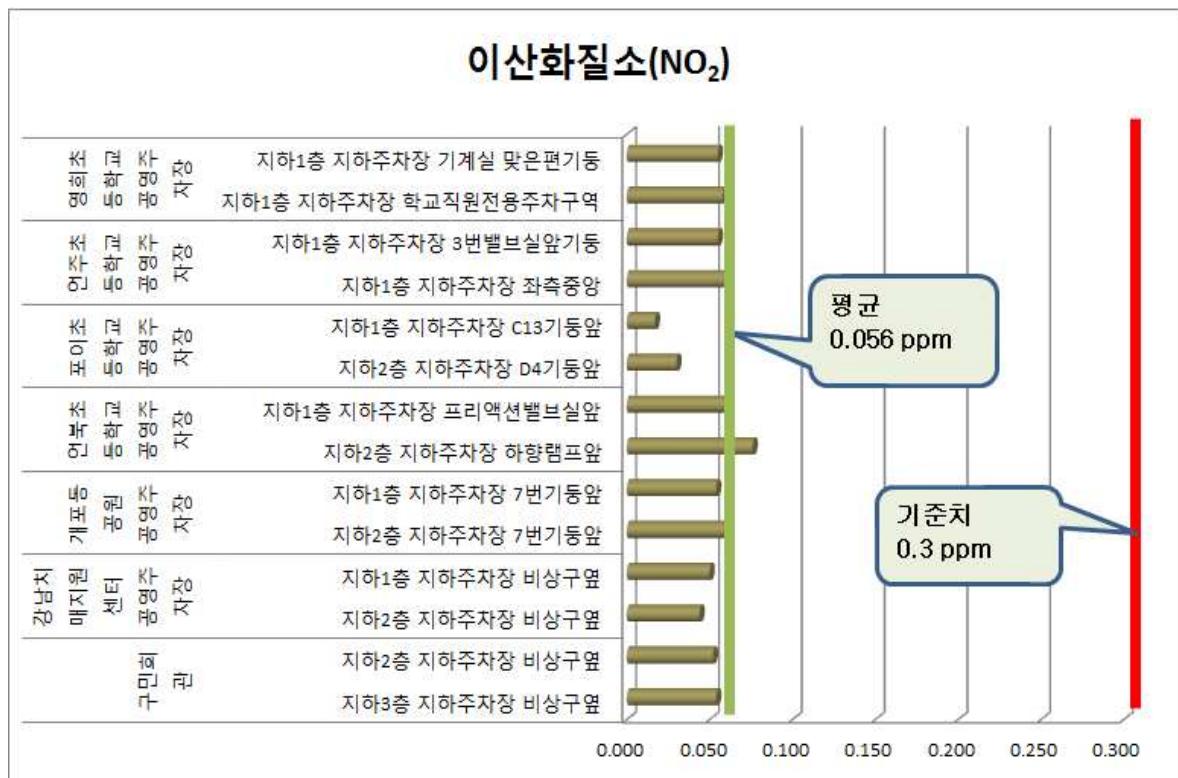
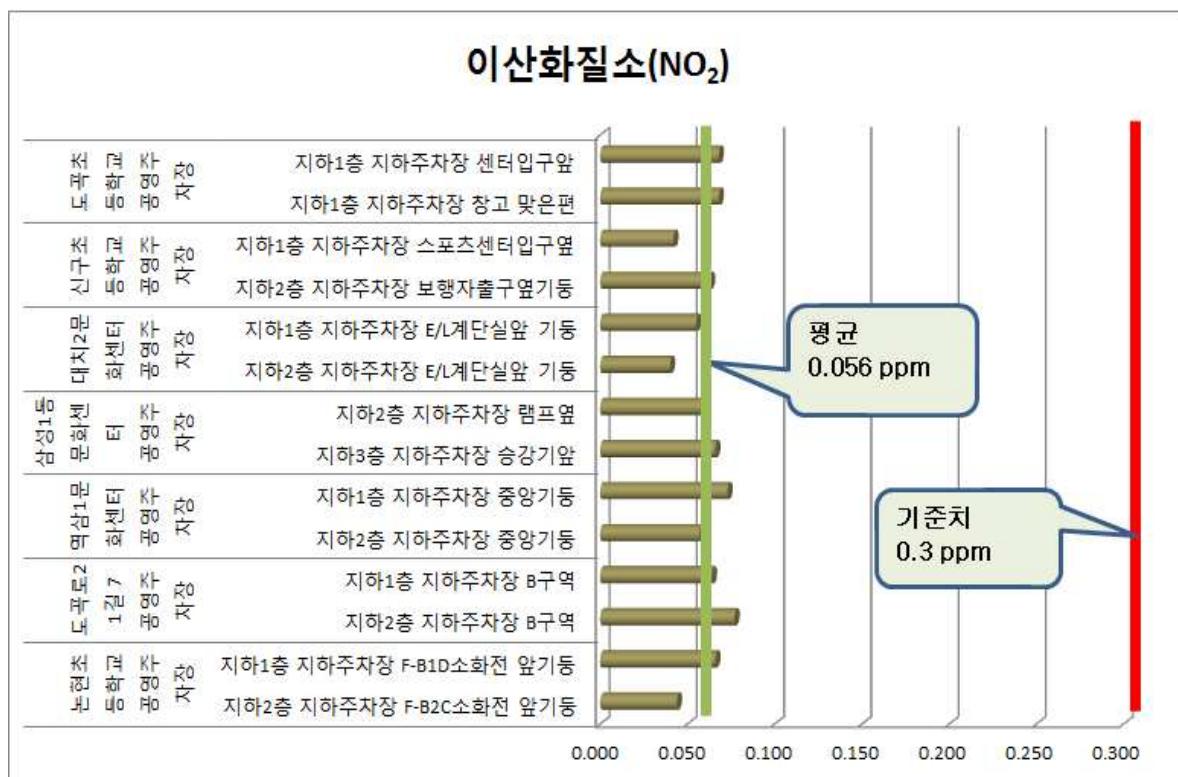
5) 이산화질소 (NO_2) : 허용기준 0.3 ppm 이하

이산화질소(NO_2) 농도범위는 0.017 ppm ~ 0.077 ppm이며, 전체 평균농도는 0.056 ppm으로 기준치인 0.3 ppm의 18.7 %로 만족하였다. 전체적으로 결과 편차가 크지 않았으며 낮은 결과치를 나타내었다.

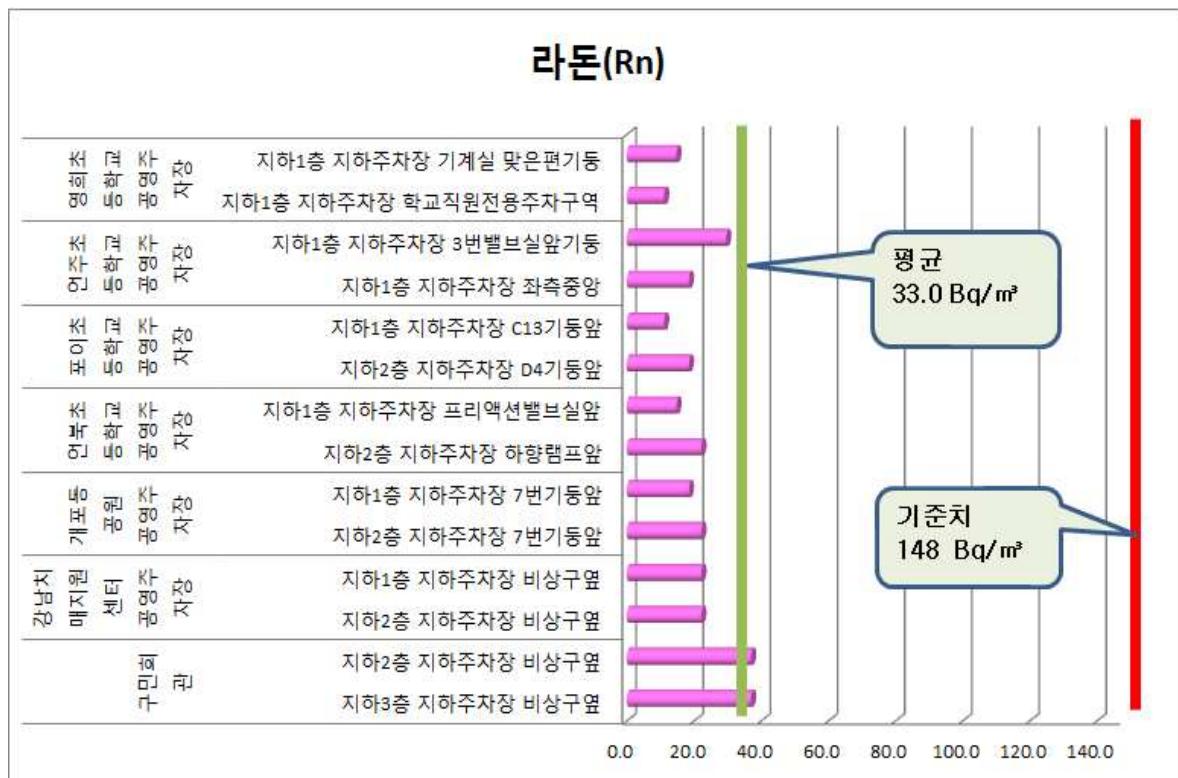
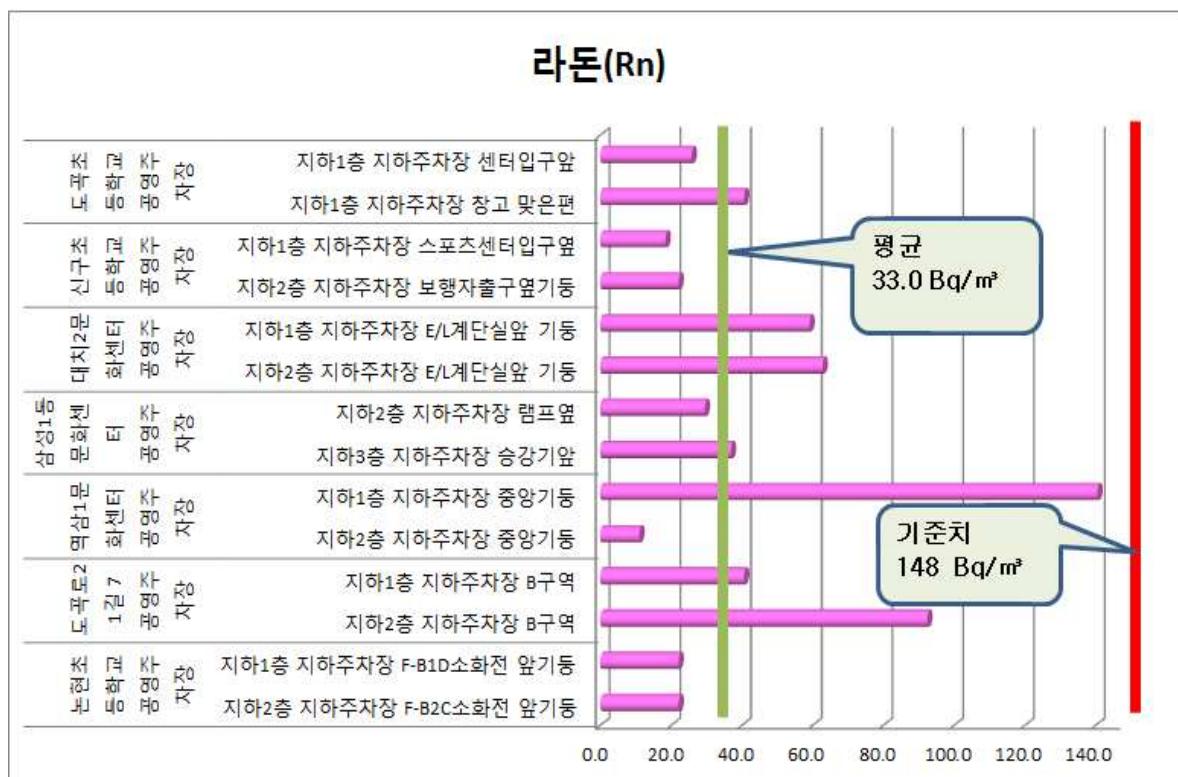
6) 라돈 (Rn) : 허용기준 148 Bq/m³ 이하

라돈(Rn) 농도범위는 $11.1 \text{Bq}/\text{m}^3$ ~ $140.6 \text{Bq}/\text{m}^3$ 이며, 전체 평균농도는 33.0 Bq/m³으로 기준치인 $148 \text{Bq}/\text{m}^3$ 의 22.3 %로 기준치에 만족하는 것으로 나타났다. 실내주차장은 시설 특성상 지하에 위치하는 경우가 많아 라돈(Rn)에 노출이 비교적 다른 시설에 비해 높다. 또한 지하로 갈수록 라돈(Rn)농도가 높아지는 경향이 있으므로 지하에 위치한 실내주차장은 환기율을 높이거나 금이간 벽체보수 등으로 지속적인 관리가 필요하겠다.

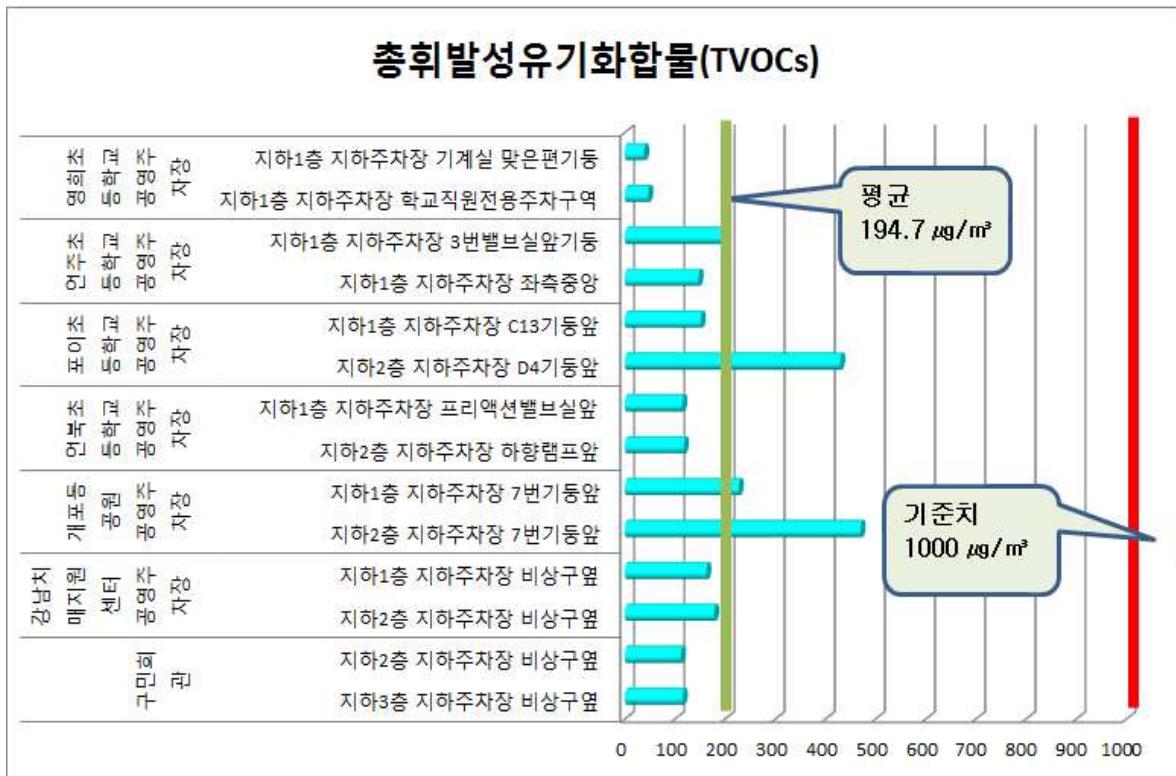
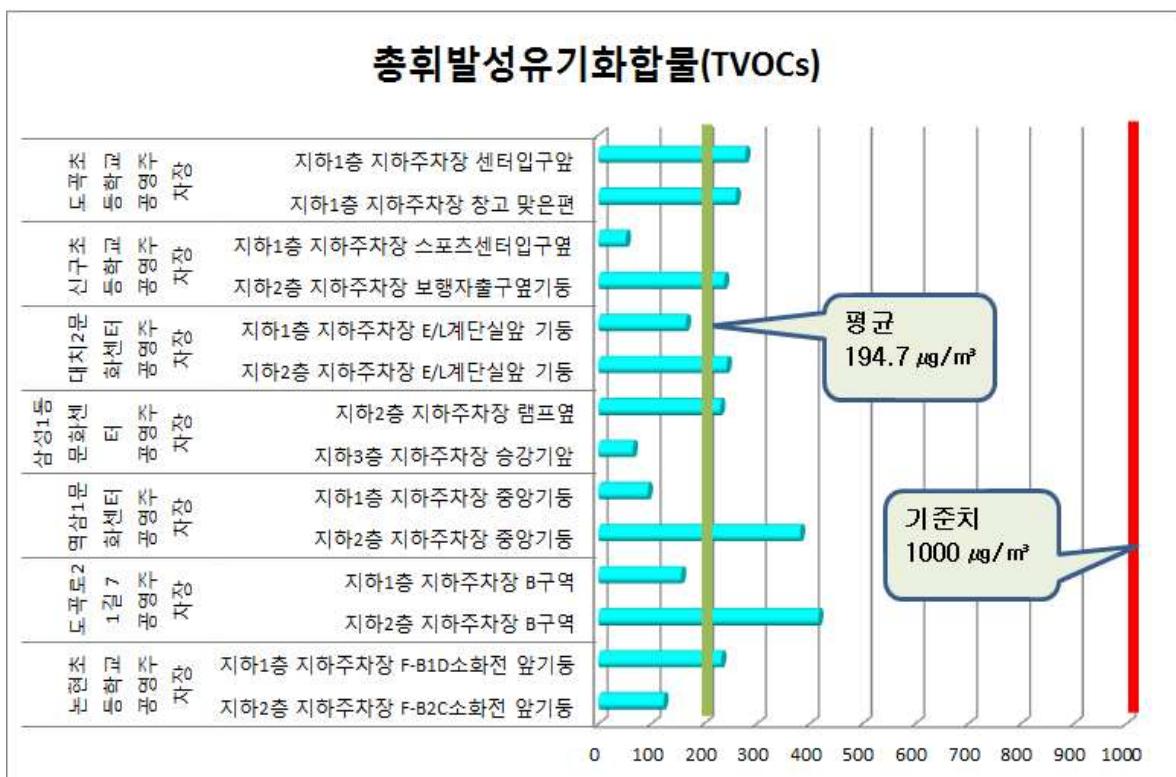
7) 총휘발성유기화합물 (TVOC) : 허용기준 $1000 \mu\text{g}/\text{m}^3$ 이하

총휘발성유기화합물 (TVOC) 농도범위는 $38.5 \mu\text{g}/\text{m}^3$ ~ $469.9 \mu\text{g}/\text{m}^3$ 이며, 전체 평균농도는 $194.7 \mu\text{g}/\text{m}^3$ 으로 기준치인 $1000 \mu\text{g}/\text{m}^3$ 의 19.5 %로 만족하였다.
