실내공기질 측정 보고서

강남구도시관리공단

강남구도시관리공단 19개 시설 실내공기질 측정

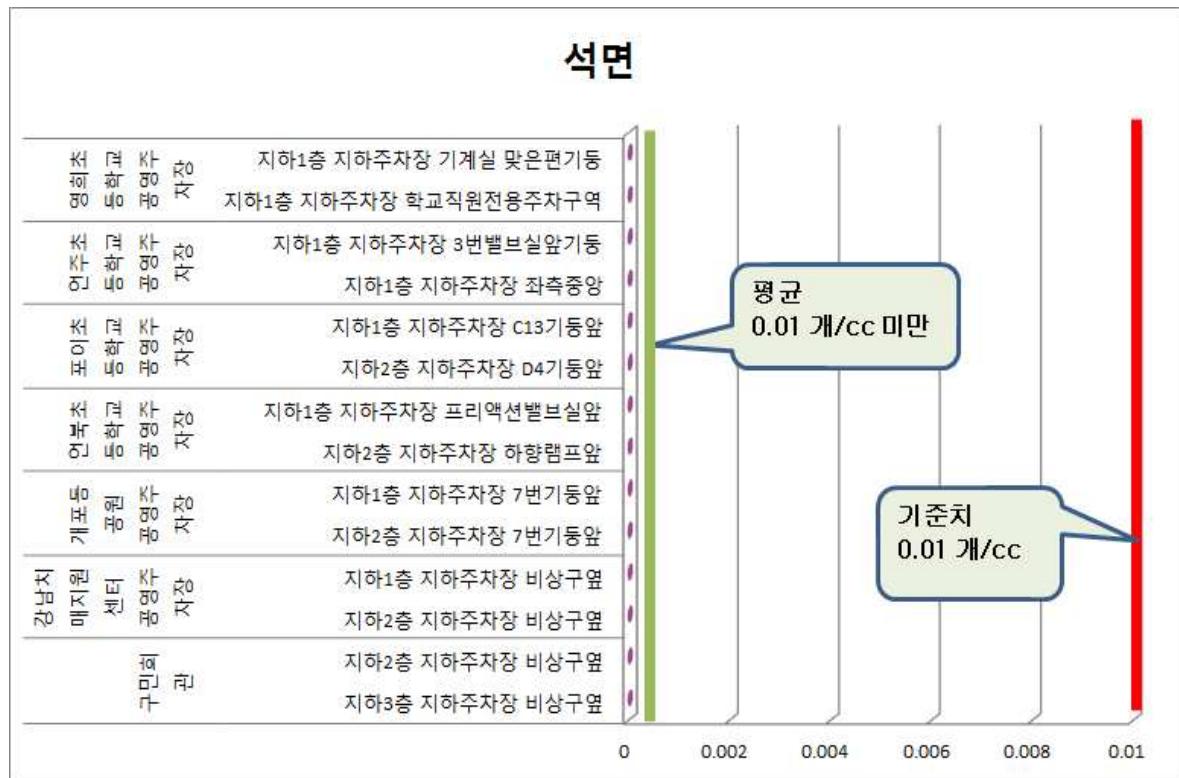
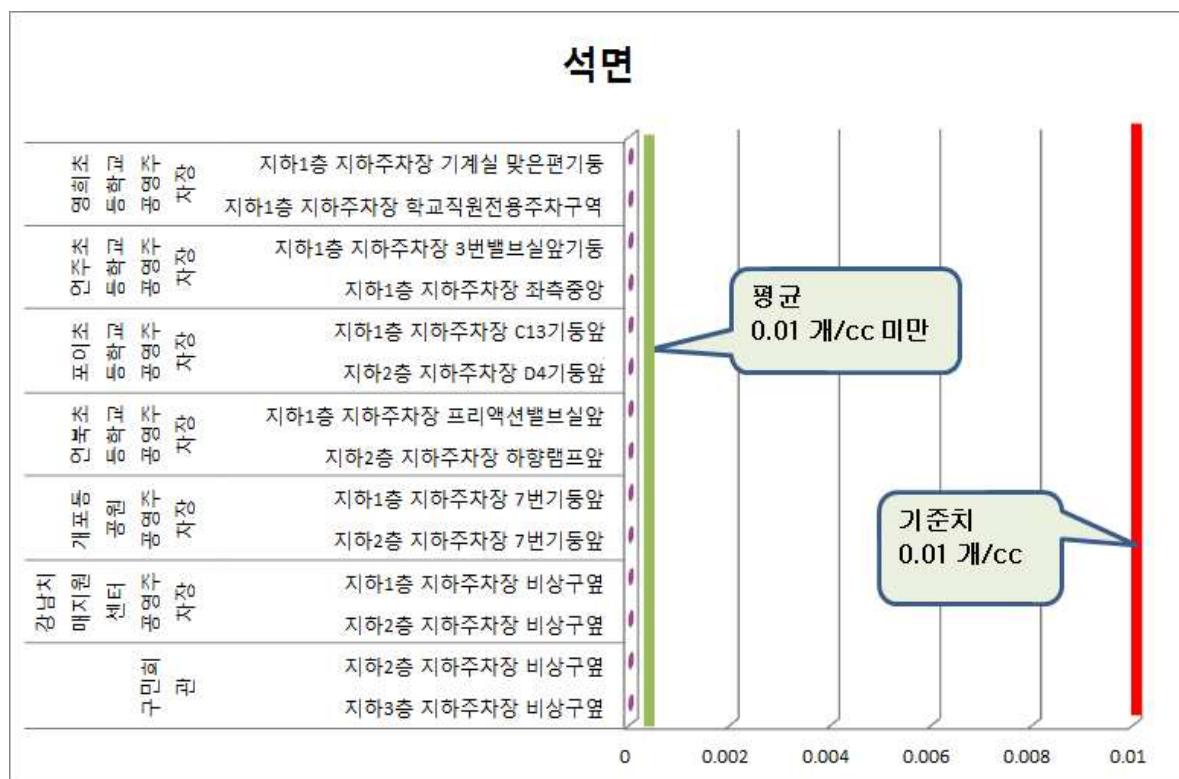
8) 석면 : 허용기준 0.01 개/cc 이하

각 지점별 석면의 측정치는 모두 0.01개/cc 미만을 나타내었다. 이는 공기중 섬유상의 물질을 측정한 결과이며 결과의 표시는 환경부고시 제2017-11호(2017.01.17)에 따라 측정 농도가 0.01개/cc 미만일 경우 ‘0.01개/cc 미만’으로 표시하였다.

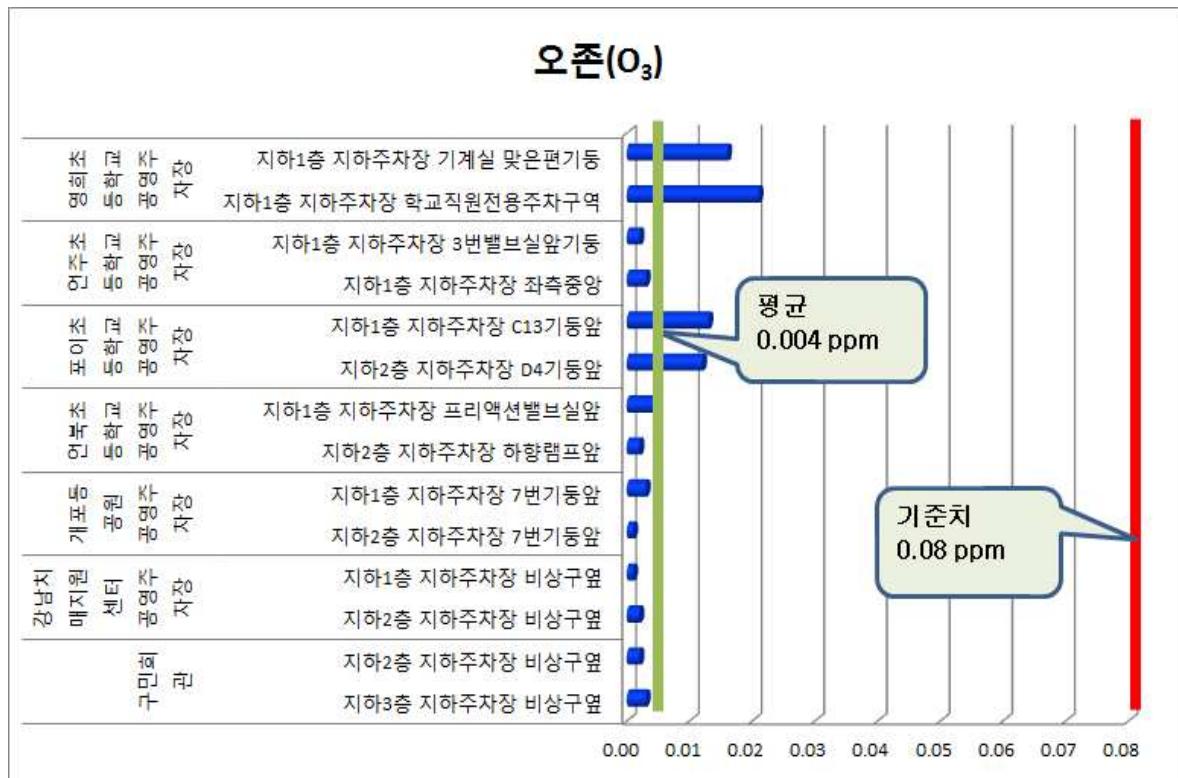
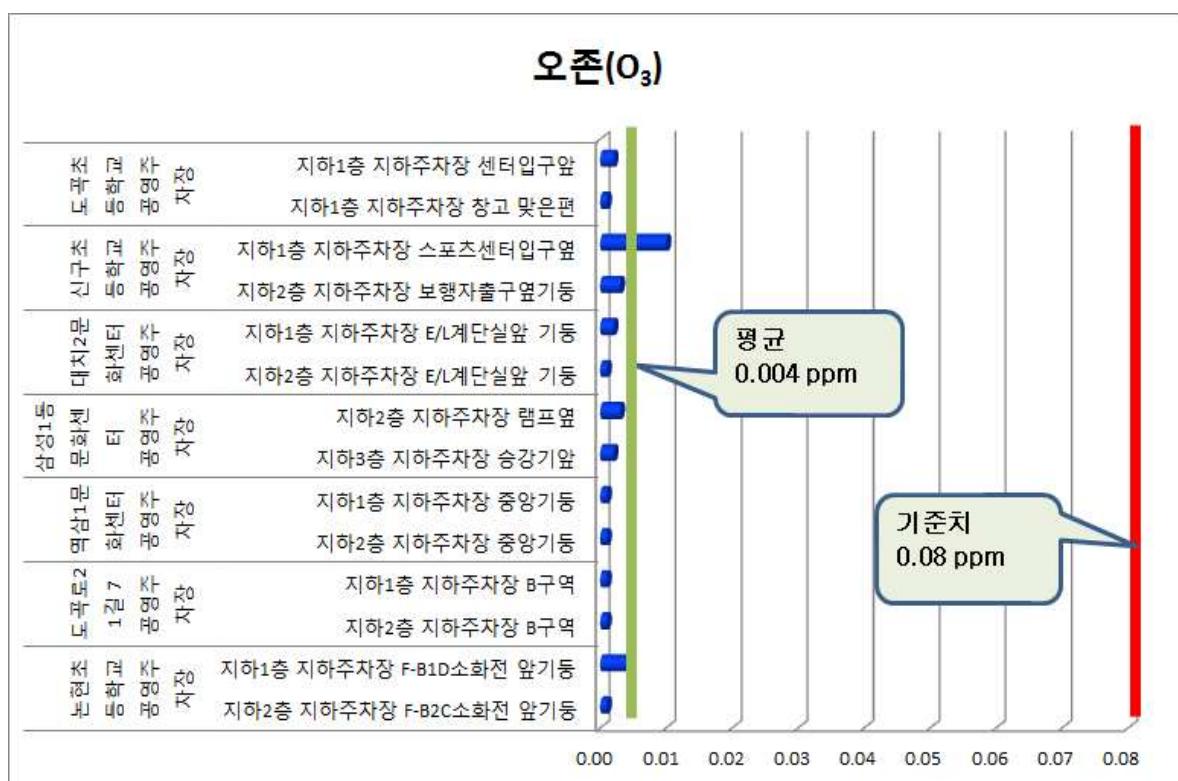
9) 오존 (O_3): 허용기준 0.08 ppm 이하

오존 (O_3) 측정범위는 0.001 ppm ~ 0.021 ppm이며, 평균농도는 0.004 ppm으로 나타났다. 이는 기준치인 0.08 ppm의 5.0 %로 만족하는 수치이다. 전체적으로 결과 편차가 크지 않았으며 낮은 결과치를 나타내었다.

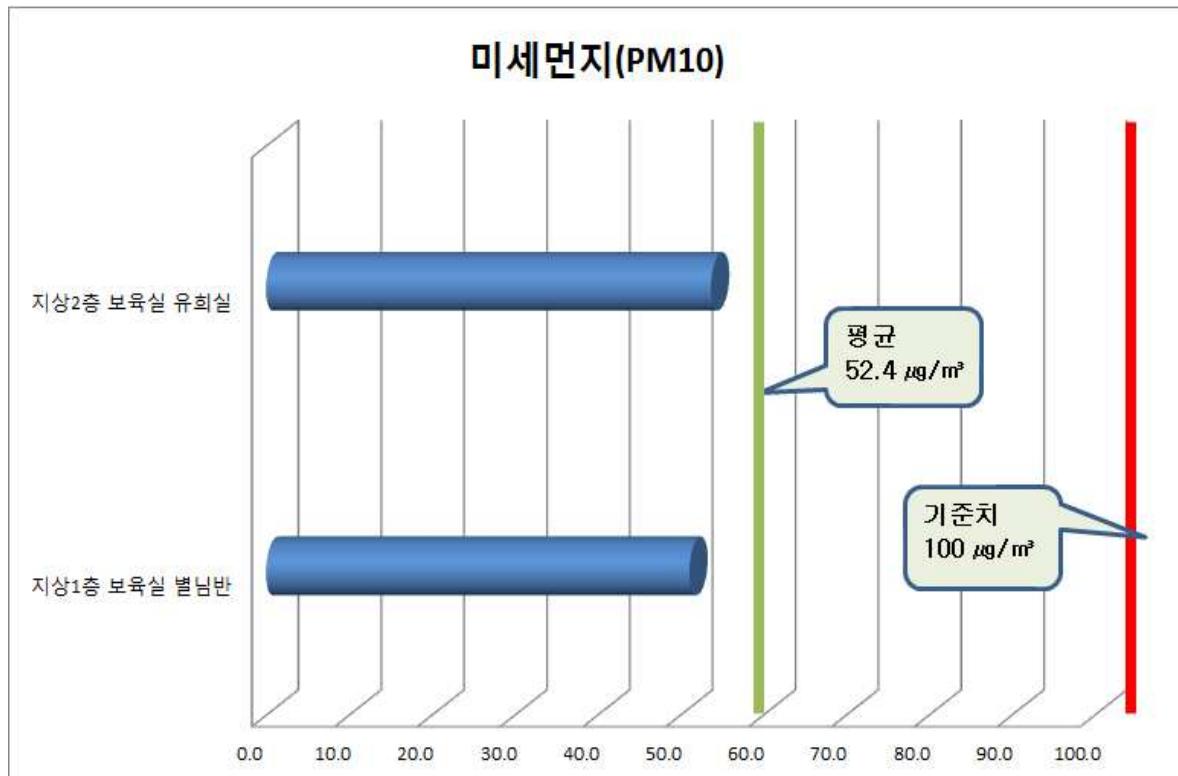
1) 미세먼지 (PM10) : 허용기준 100 $\mu\text{g}/\text{m}^3$ 이하

미세먼지(PM10) 농도 범위는 $51.1 \mu\text{g}/\text{m}^3 \sim 53.7 \mu\text{g}/\text{m}^3$ 이며, 전체 평균농도는 $52.4 \mu\text{g}/\text{m}^3$ 으로 기준치인 $100 \mu\text{g}/\text{m}^3$ 의 52.4 %로 기준치에 만족하였다. 전체적으로 결과 편차가 크지 않았으며 낮은 결과치를 나타내었다.

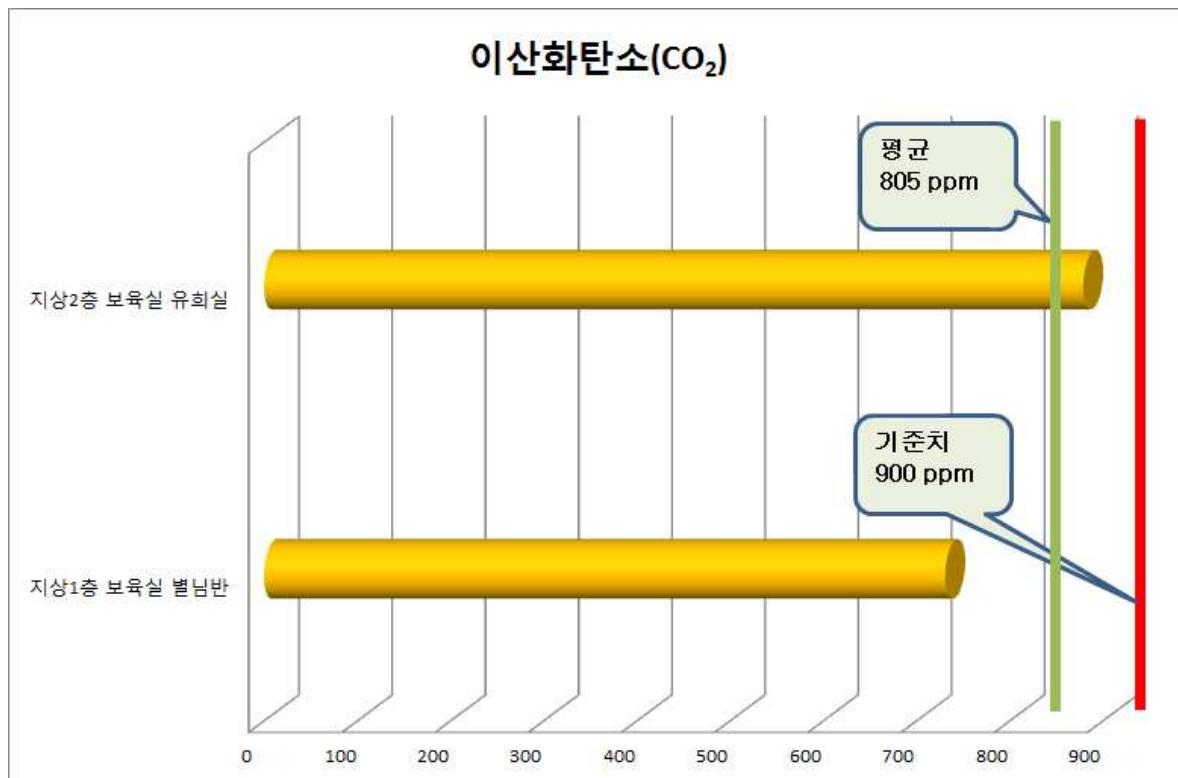
2) 이산화탄소 (CO_2) : 허용기준 900 ppm 이하

이산화탄소(CO₂) 농도범위는 731 ppm ~ 879 ppm이며, 전체 평균농도는 805 ppm으로 기준치인 1,000 ppm의 80.5 %로 기준치에 만족하는 것으로 나타났다.

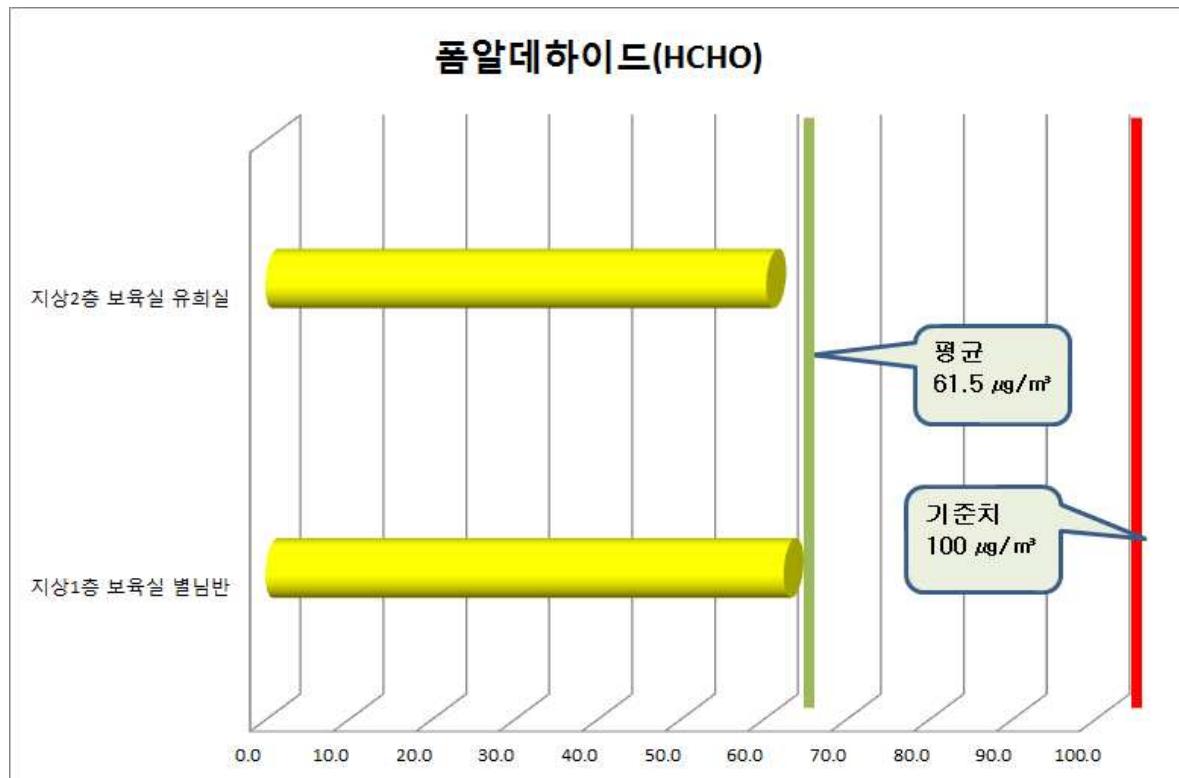
3) 품알데하이드 (HCHO) : 허용기준 **100 $\mu\text{g}/\text{m}^3$** 이하

폼알데하이드(HCHO) 농도범위는 $60.4 \mu\text{g}/\text{m}^3 \sim 62.5 \mu\text{g}/\text{m}^3$ 이며, 전체 평균농도는 $61.5 \mu\text{g}/\text{m}^3$ 으로 기준치인 $100 \mu\text{g}/\text{m}^3$ 의 61.5 %로 기준치에 만족하는 것으로 나타났다.

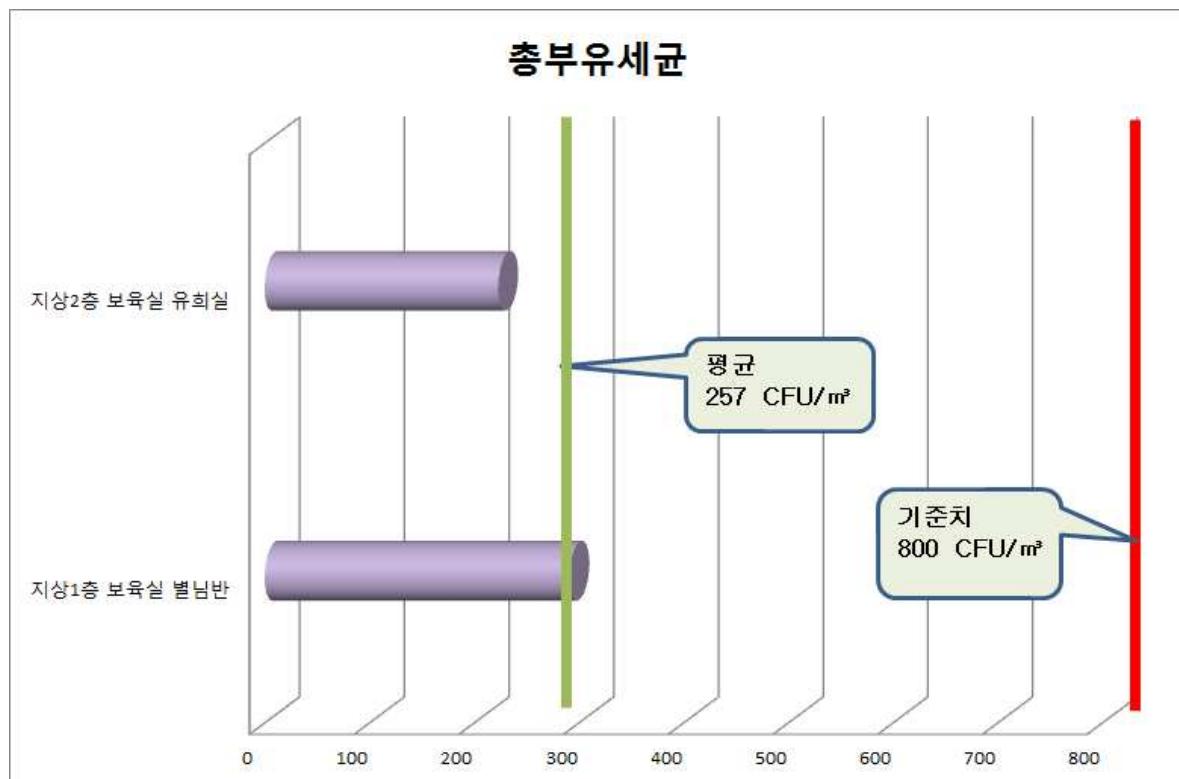
4) 총부유세균 : 허용기준 **800 CFU/ m^3** 이하

총부유세균 농도범위는 $223 \text{ CFU}/\text{m}^3 \sim 291 \text{ CFU}/\text{m}^3$ 이며, 전체 평균농도는 $257 \text{ CFU}/\text{m}^3$ 으로 기준치인 $800 \text{ CFU}/\text{m}^3$ 의 32.1 %로 만족하였다. 활동량이 많은 유아들이 있음에도 불구하고 이러한 결과는 낮은 수준이다.

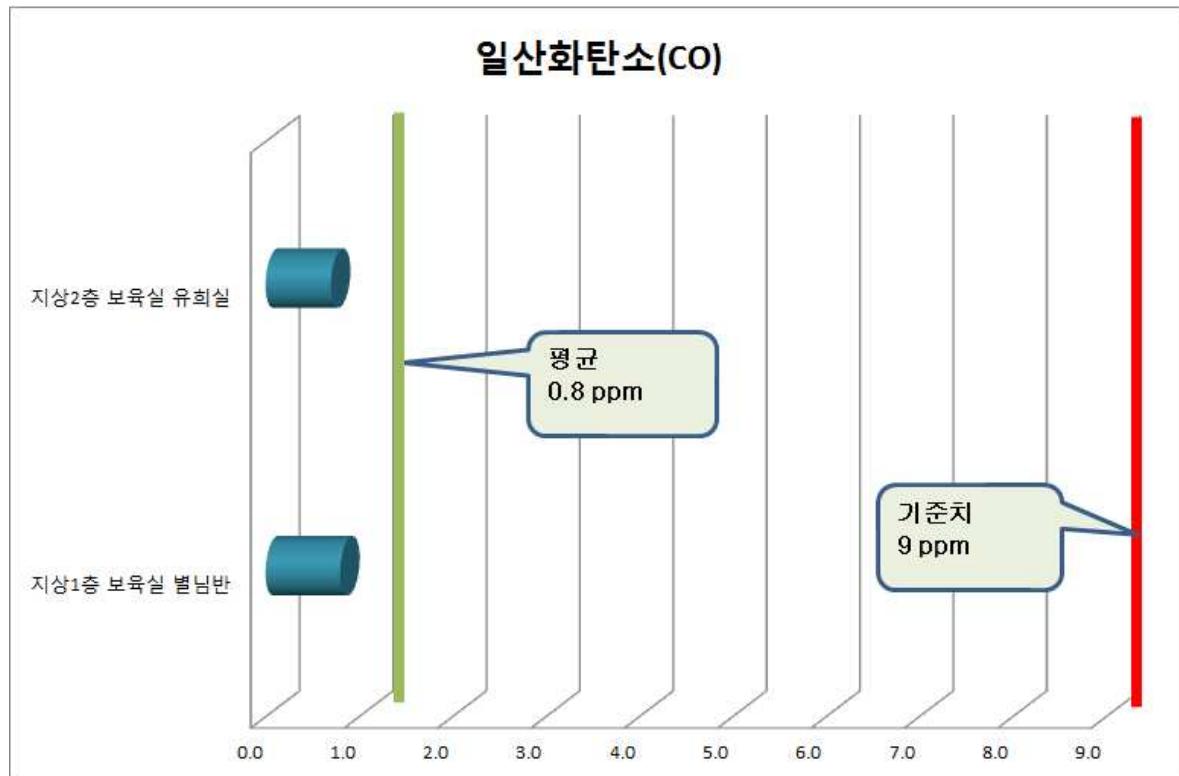
5) 일산화탄소 (CO) : 허용기준 9 ppm 이하

일산화탄소(CO) 농도범위는 0.7 ppm ~ 0.8 ppm이며, 전체 평균농도는 0.8 ppm으로 기준치인 10 ppm의 8.0 %로 만족하였다.

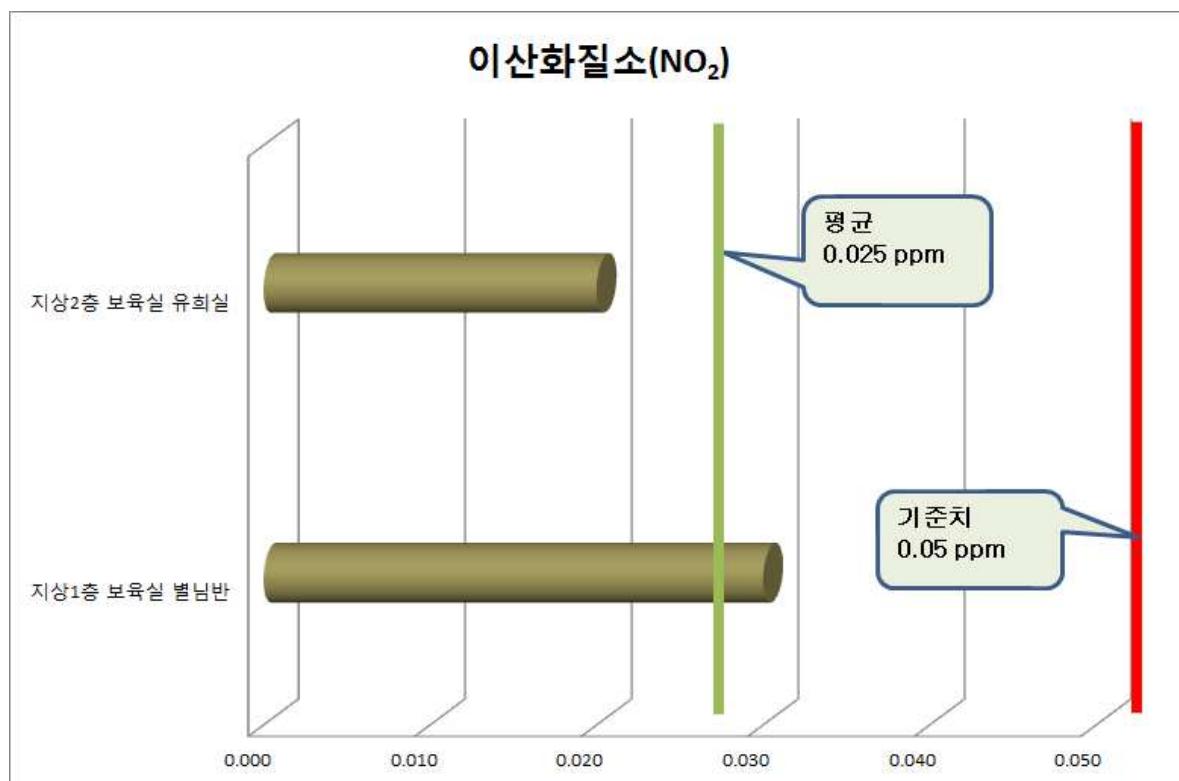
6) 이산화질소 (NO_2) : 허용기준 0.05 ppm 이하

이산화질소(NO₂) 농도범위는 0.020 ppm ~ 0.030 ppm이며, 전체 평균농도는 0.025 ppm으로 기준치인 0.05 ppm의 50.0 %로 만족하였다.

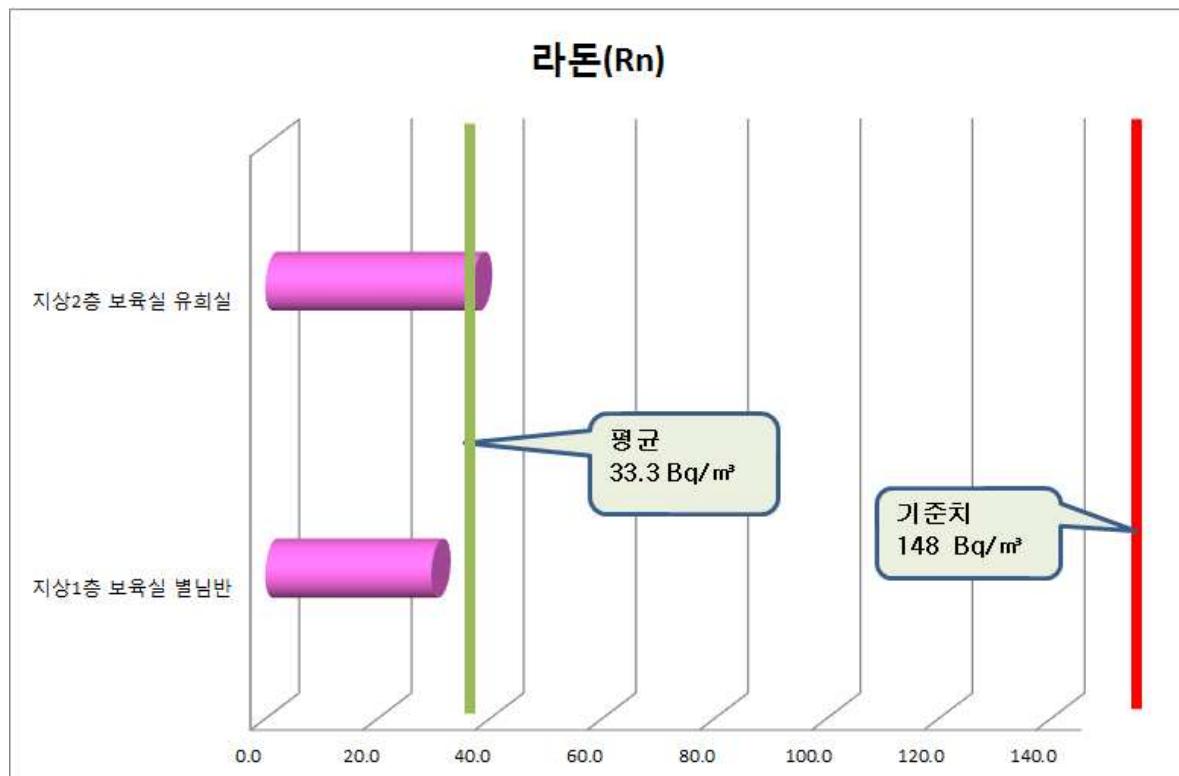
7) 라돈 (Rn) : 허용기준 148 Bq/m³ 이하

라돈(Rn) 농도범위는 $29.6 \text{ Bq}/\text{m}^3 \sim 37.0 \text{ Bq}/\text{m}^3$ 이며, 전체 평균농도는 $33.3 \text{ Bq}/\text{m}^3$ 으로 기준치인 $148 \text{ Bq}/\text{m}^3$ 의 22.5 %로 기준치에 만족하는 것으로 나타났다. 각 모든 지점의 결과가 전반적으로 낮게 나타났으나 장기적으로 볼 때 시설의 노후화에 따라 외부의 라돈 유입이 예상되므로 지속적인 관리가 필요하다.

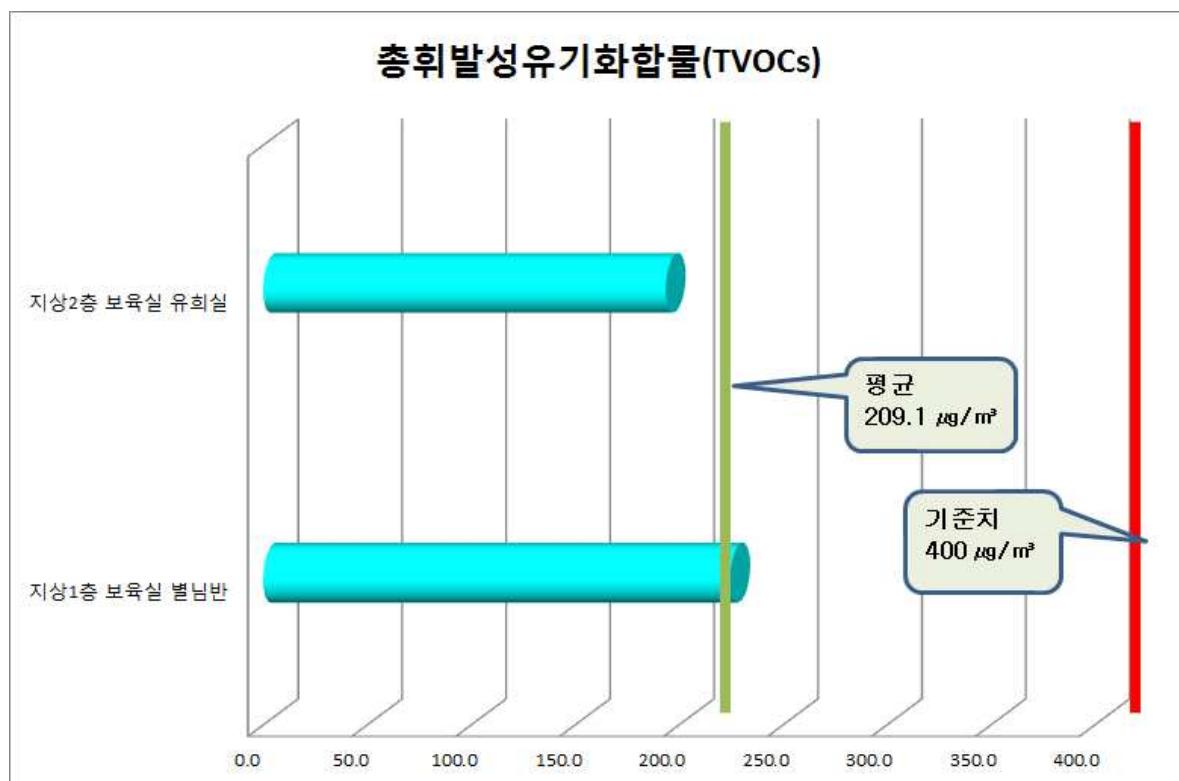
8) 총휘발성유기화합물 (TVOC) : 허용기준 400 µg/m³ 이하

총휘발성유기화합물 (TVOC) 농도범위는 $193.6 \text{ } \mu\text{g}/\text{m}^3 \sim 224.6 \text{ } \mu\text{g}/\text{m}^3$ 이며, 전체 평균농도는 $209.1 \text{ } \mu\text{g}/\text{m}^3$ 으로 기준치인 $400 \text{ } \mu\text{g}/\text{m}^3$ 의 52.3 %로 만족하였다. 전체적으로 결과 편차가 크지 않았으며 낮은 결과치를 나타내었다.

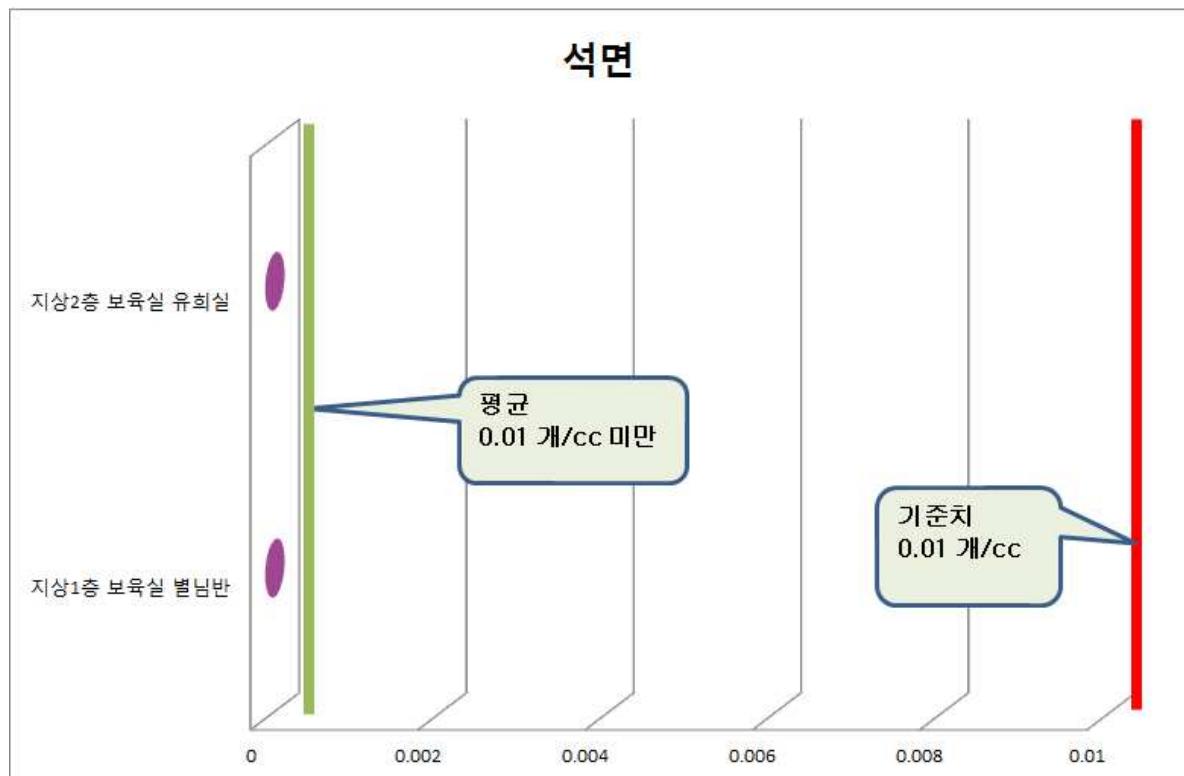
9) 석면 : 허용기준 0.01 개/cc 이하

각 지점별 석면의 측정치는 모두 0.01개/cc 미만을 나타내었다. 이는 공기중 섬유상의 물질을 측정한 결과이며 결과의 표시는 환경부고시 제2017-11호(2017.01.17)에 따라 측정 농도가 0.01개/cc 미만일 경우 ‘0.01개/cc 미만’으로 표시하였다.

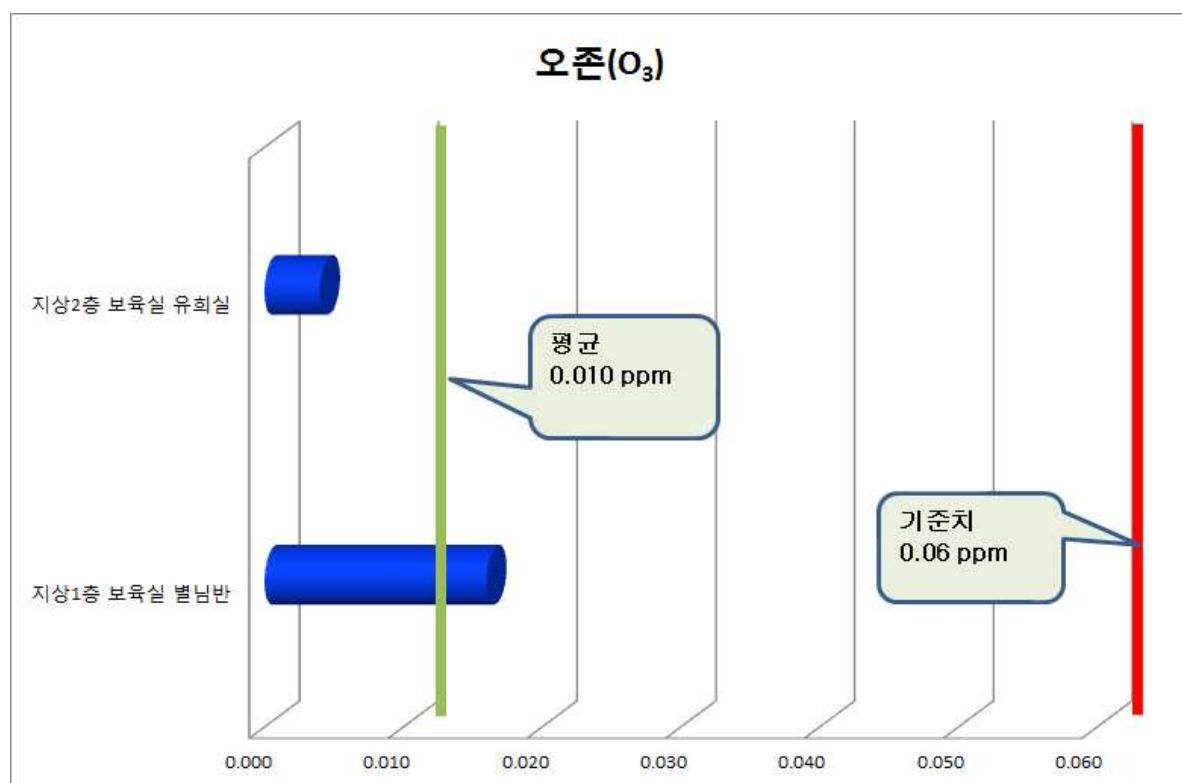
10) 오존 (O_3): 허용기준 0.06 ppm 이하

오존 (O_3) 측정범위는 0.004 ppm ~ 0.016 ppm이며, 평균농도는 0.010 ppm으로 나타났다. 이는 기준치인 0.06 ppm의 16.7 %로 만족하는 수치이다. 전체적으로 결과 편차가 크지 않았으며 낮은 결과치를 나타내었다.
